## FALLA ALINEALIDAD HORIZONTAL POR TEMPERATURA

### CHASIS LA8

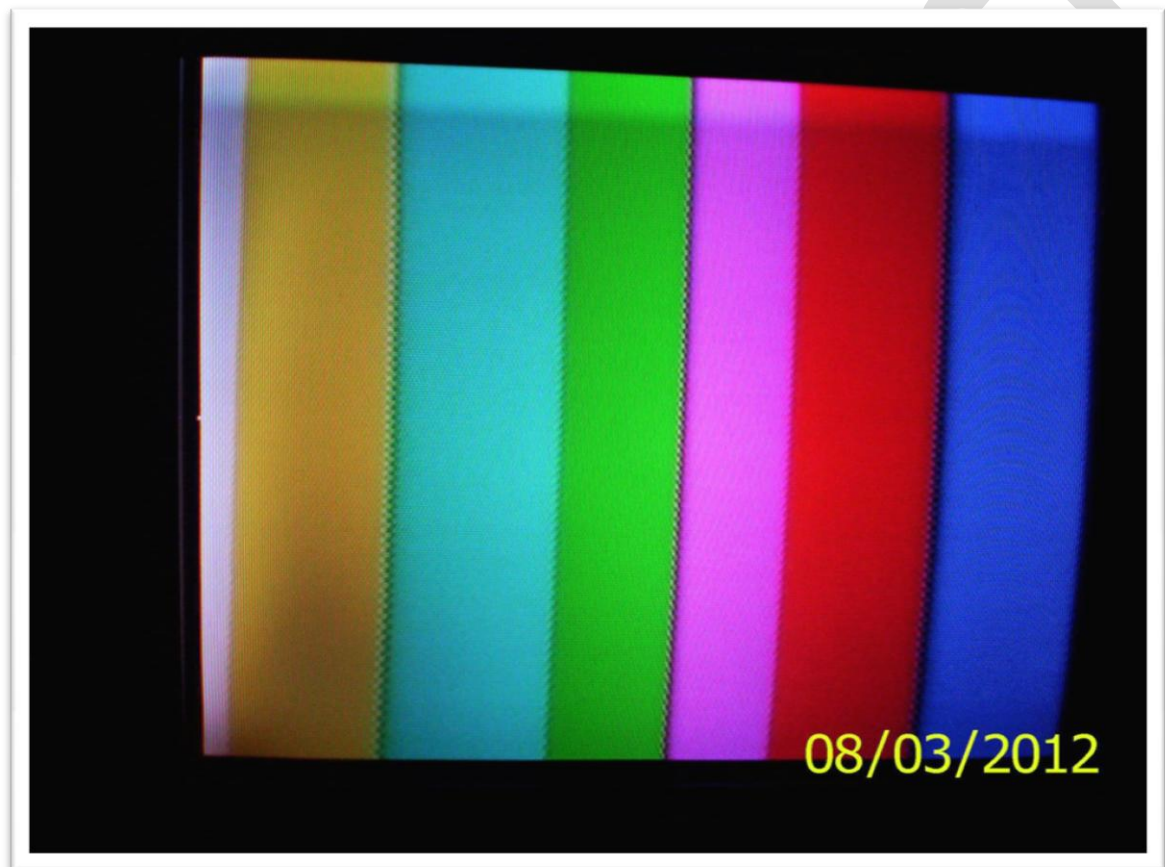
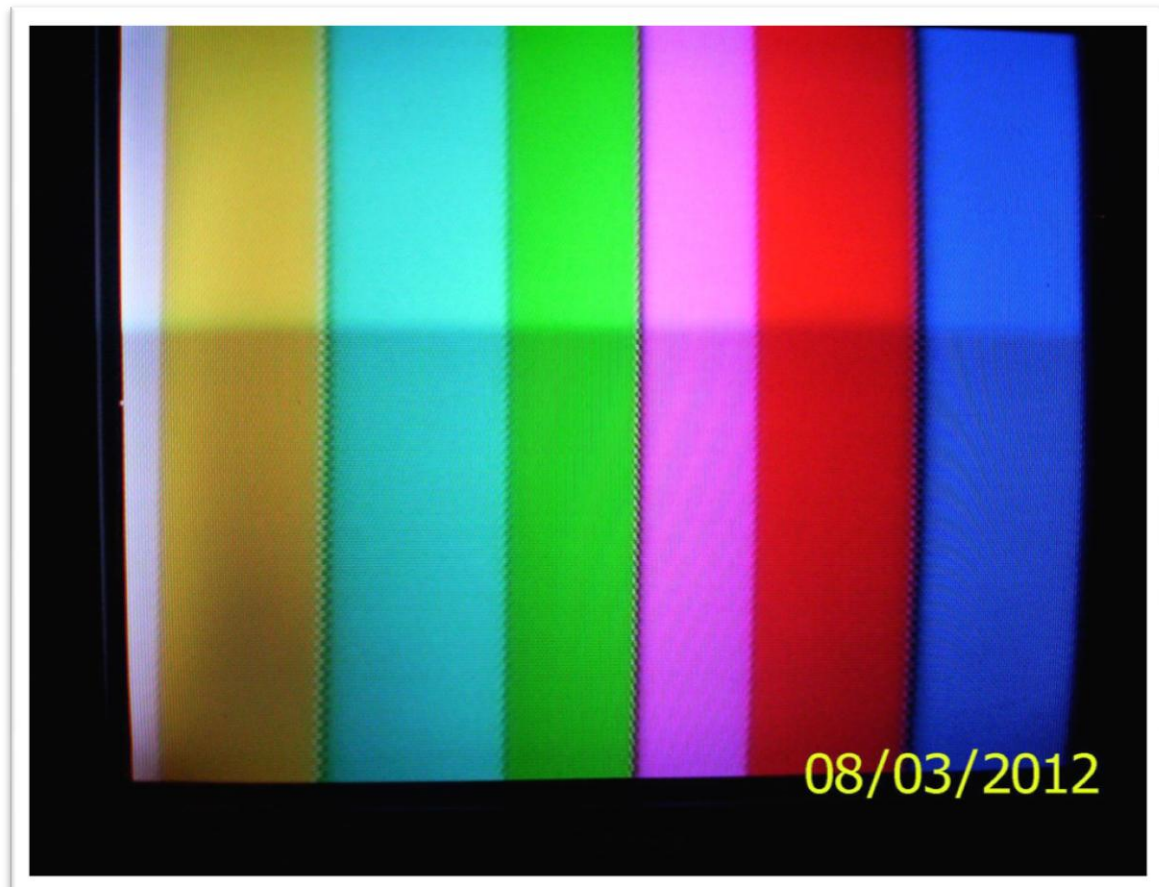
En las imágenes se nota el achicamiento de las barras centrales, verde y púrpura, y ensanchamiento de las laterales, turquesa y roja.

Esto se debe a una pérdida de linealidad en el barrido horizontal. El problema es determinar de donde proviene esa pérdida de linealidad, ya que como sabemos, la forma de onda que activará el barrido horizontal la determina el driver; luego vienen las correcciones activas y pasivas de la onda de corriente que circulará por el yugo.

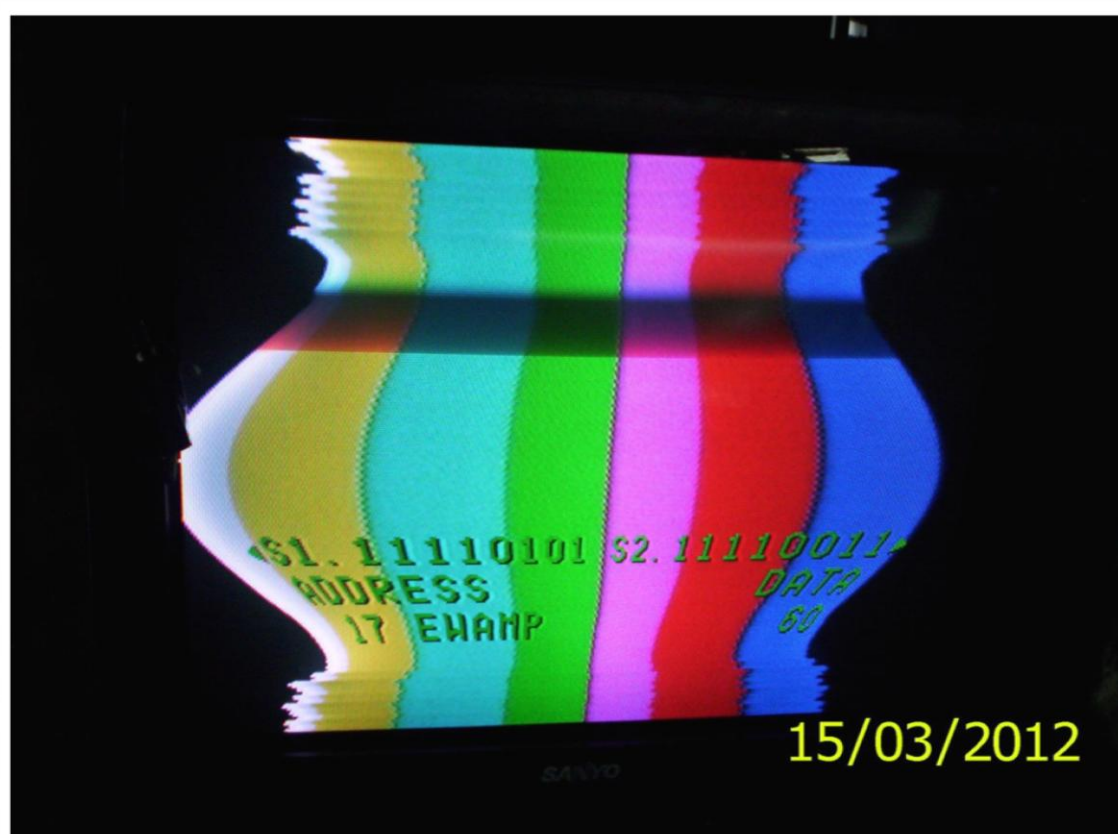
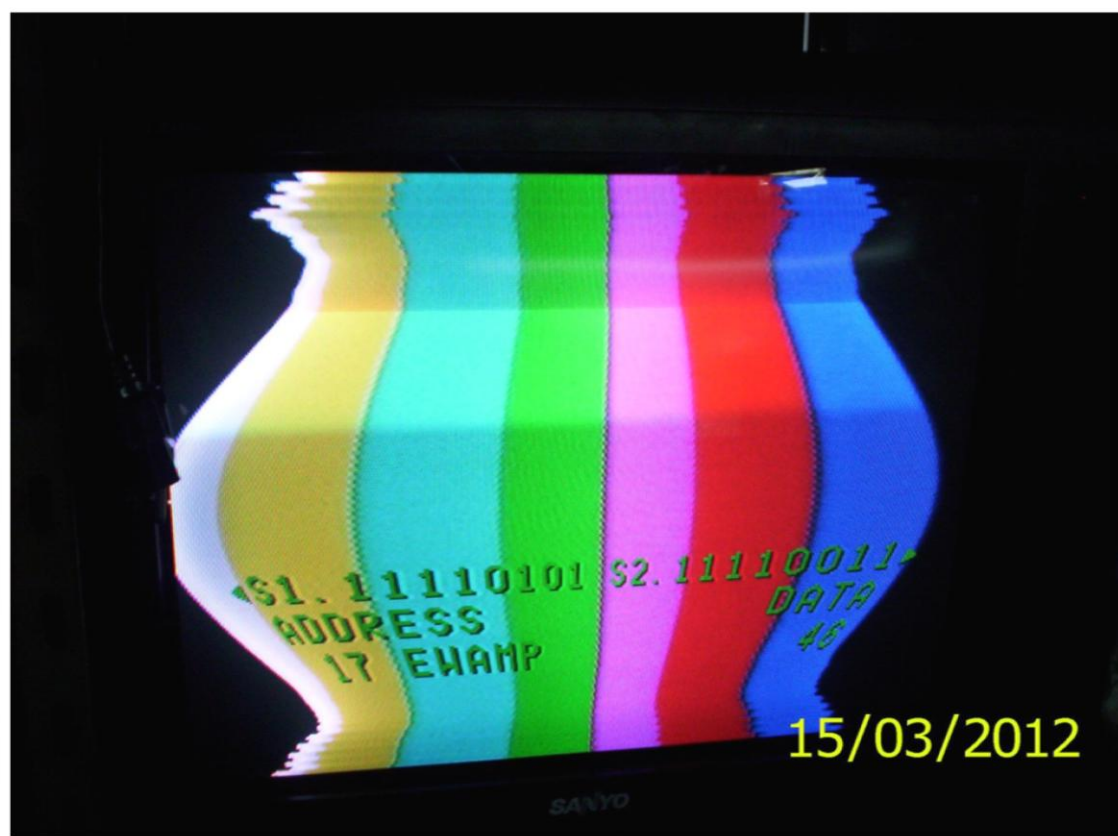
En este caso, para hacer mas engorroso el diagnostico, se producía la siguiente falla al modificar en MS el valor de EW.( la barra negra no es

falla, es efecto barrido tv-velocidad foto.).

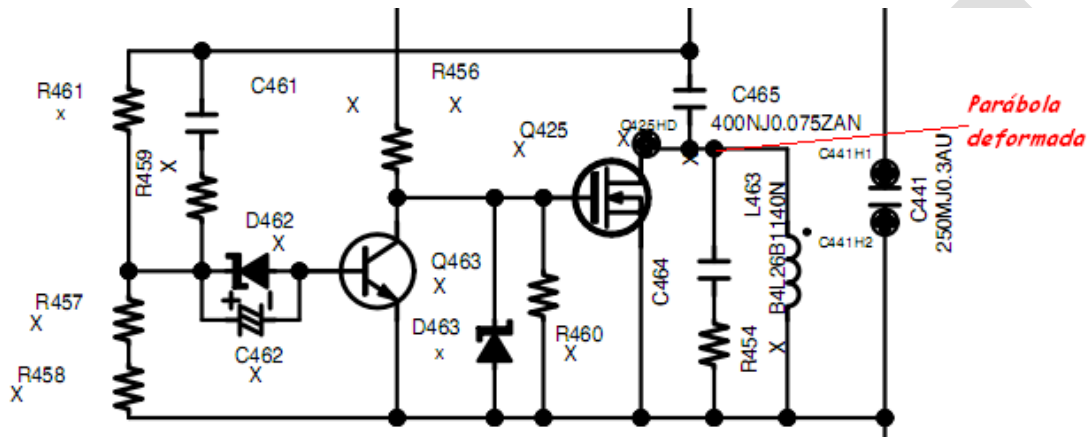
Una vez controlado todo lo que hace a capacitores de filtro, tensiones de alimentación, semiconductores, EEPROM, resistores. Compruebo con osciloscopio las formas de onda de los distintos puntos del barrido encontrando en la unión de C465 y L463 una forma de onda muy rara e inestable.

Cuando la retiro de la placa , noto que estaba recalentada. Era obvio que esa bobina era el causante de la falla.

Busqué una que cumpliera función parecida en una placa donante, en este casos un chasis MC14A, la coloqué y solucionado el problema. La forma de onda era correcta y estable.
