Análisis y solución de falla en video

En este caso se trata de un TV Tonomac TO2988, pero puede aplicarse a cualquier chasis que utilice el mismo sistema de detección de video.

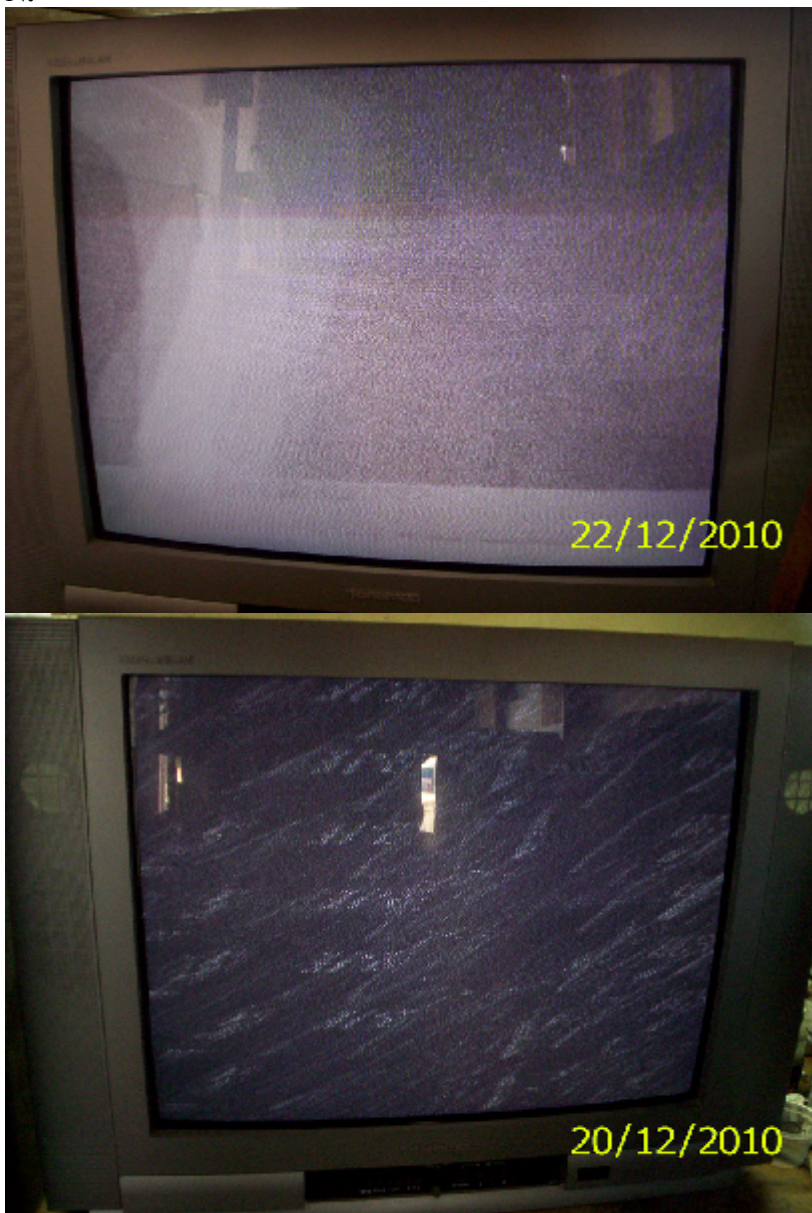
La imagen aparecía como si fuera un canal de cable codificado. Si se observa la pantalla, hay un detalle que nos da una pista, los pulsos de borrado horizontal y vertical son gris claro en lugar de ser barras negras y además hay pérdida de sincronismo. Todo esto está indicando un defecto en la detección o demodulación de la señal compuesta de video, por ese motivo oriento la búsqueda de la falla al circuito correspondiente. En este caso dicho circuito es un VCO con su correspondiente resonante LC conectado entre los pines 50-51 del jungla TB1238 N.

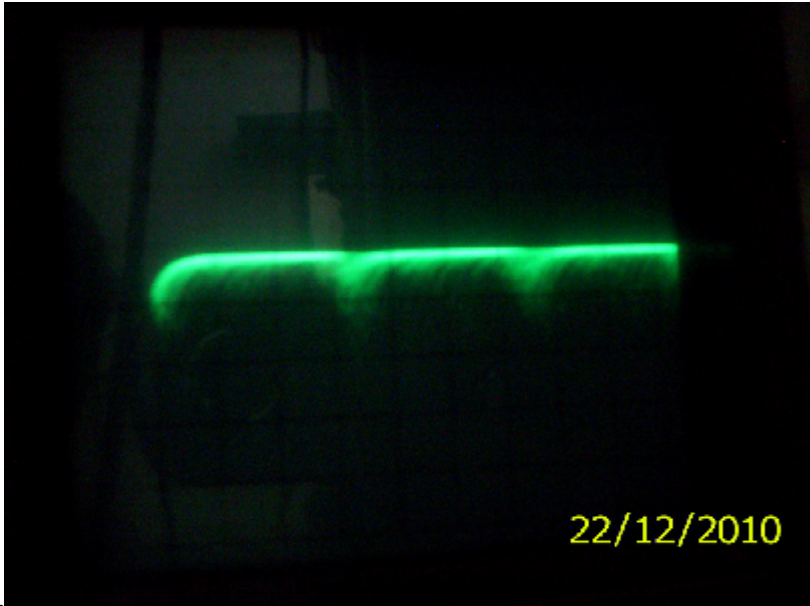
Esta mala detección no permitía que los pulsos H y V fueran recortados de la señal de video con la amplitud adecuada. Esto se comprueba al observar con osciloscopio en el pin 31 del jungla que la amplitud de los pulsos horizontales era muy deficiente. Observar la siguiente figura.

El primer intento para comprobar si estaba en lo cierto, fue mover el núcleo de la bobina detectora, observándose que la amplitud del pulso horizontal no lograba mejorar, por el contrario, empeoraba.

Esta prueba me indicaba que estaba por el buen camino. Si no podía variar la frecuencia del conjunto LC al variar el núcleo, tenía que variar la capacidad para lograrlo. Fue así que considerando que el capacitor de resonancia era de 220 pf calculé que la desvalorización no podía estar mas allá de un 5%. Probé agregando en paralelo uno de 10 pf y luego con uno de 8pf, siendo este último el que mejor respondió al ajuste posterior del núcleo.

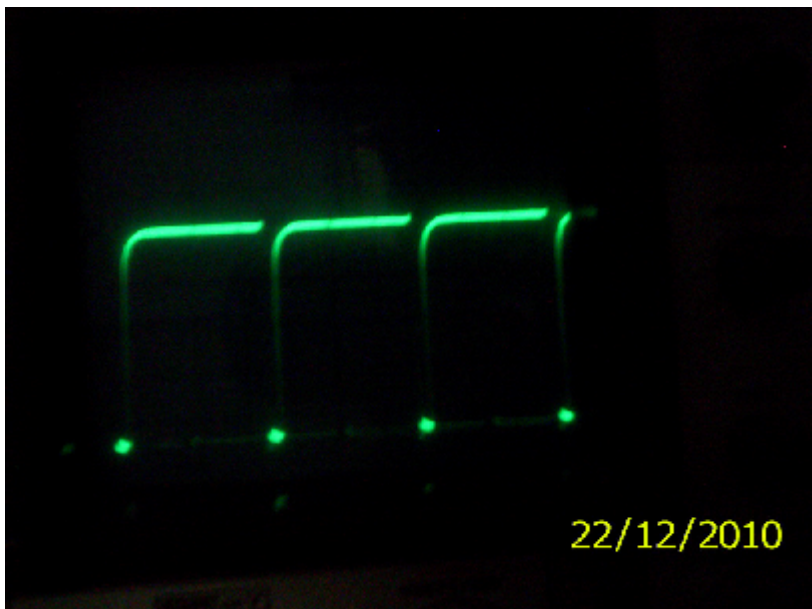
Hecho el ajuste, la siguiente imagen muestra el oscilograma resultante.

Los pulsos recuperaron su amplitud correcta porque se solucionó el problema de la detección de la señal compuesta de video.
Lo ideal es colocar un conjunto LC nuevo, pero sabemos que resulta casi imposible conseguirlo, salvo que se tenga algún chasis donante del mismo modelo.
La siguiente imagen es el resultado final de la reparación.
