LE-Jetronic Gol GTI 94, Santana Executive

REMOFER

TECNOLOGIA AUTOMOTIVA

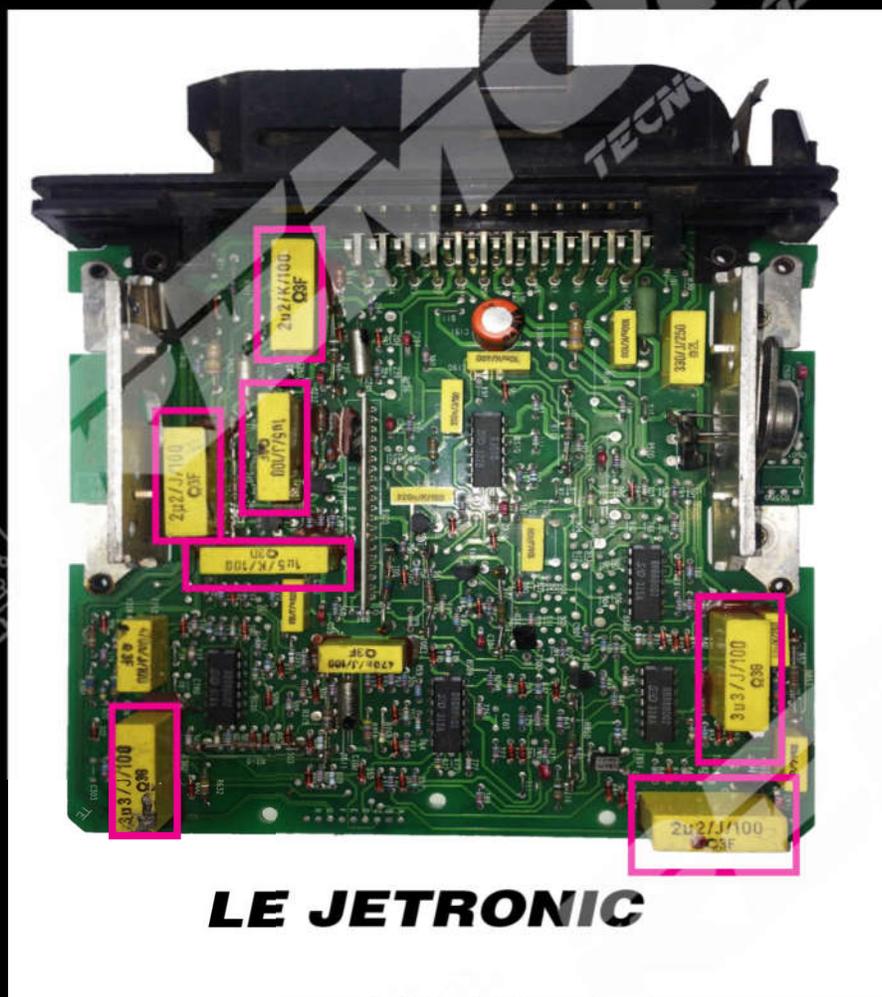
- Defeito do fluxo de ar: usando o carro normalmente, ele apaga e não pega mais. Se o motor esfriar ou desligar o fluxo de ar, o carro volta à funcionar.

Solução: resoldar todos os capacitores grandes amarelos, conforme na imagem.

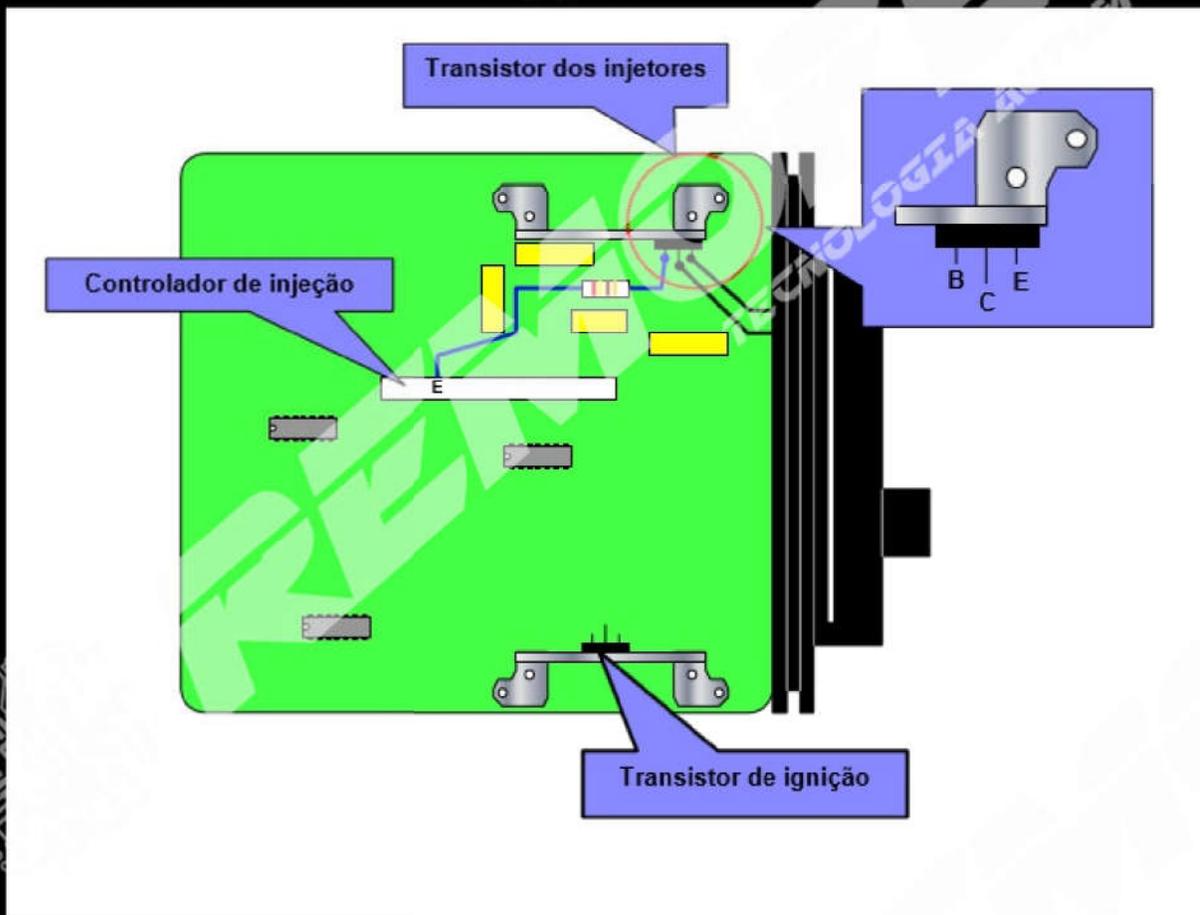
- Não pulsa bico - conferir se chega o pulso no transistor dos injetores, se não chegar pulso no transistor dos injetores, trocar o controlador da injeção.

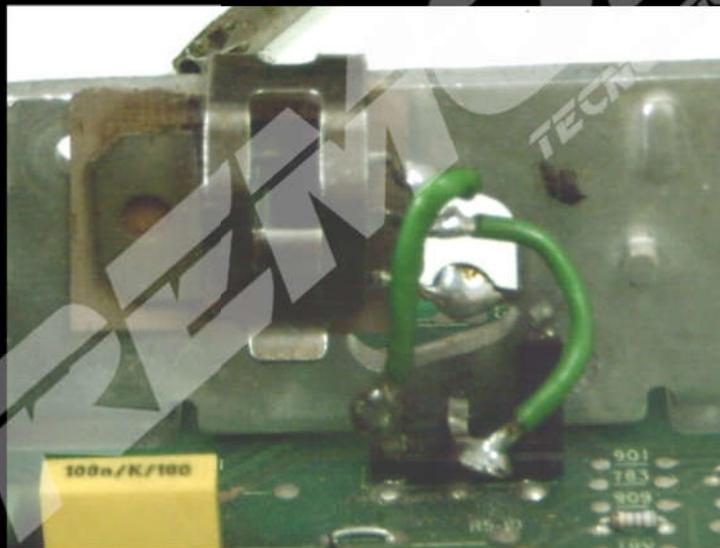
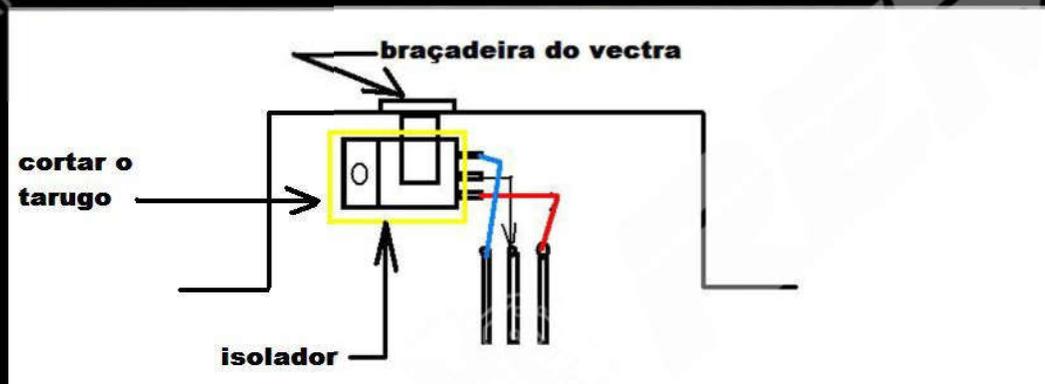
Defeito de ignição: devido ao super-aquecimento, normalmente os pontos de solda do transistor de ignição apresentam solda fria.

Podemos substituir pelo drive de ignição do Marelli G7 do Palio, conforme a imagem abaixo.

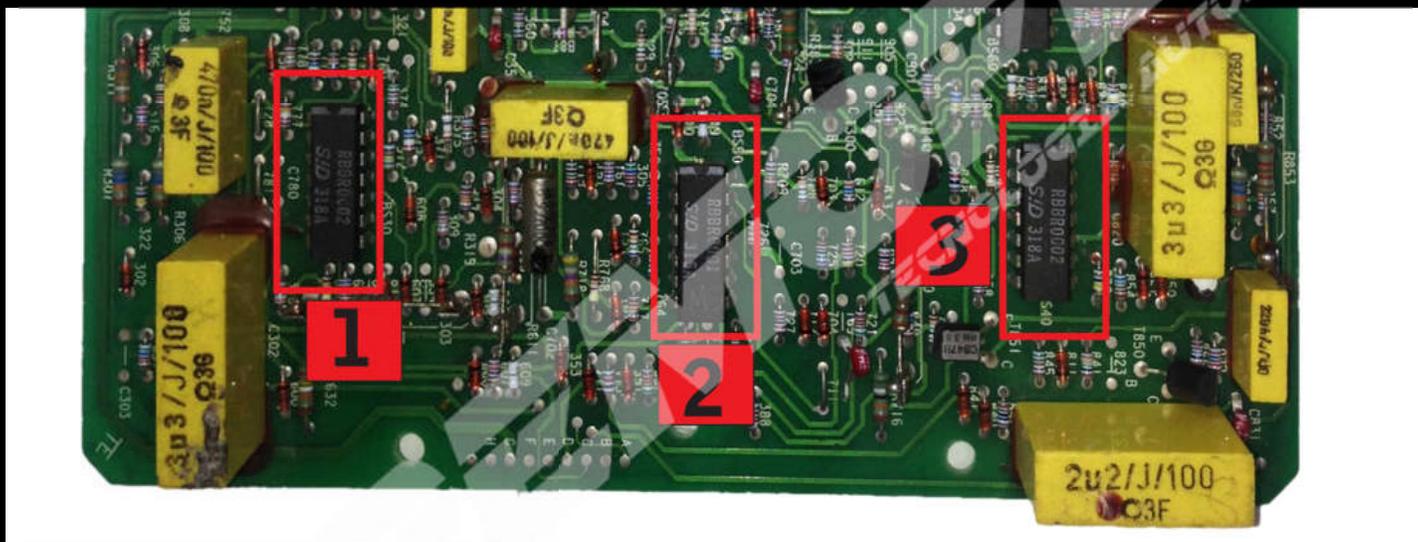
1) 02C 2) 01B 3) 02A

Bicos travados abertos - Solução:

Testar com a caneta de polaridade o pulso positivo de acionamento do transistor. Testar na resistência conforme a imagem abaixo, tem que pulsar positivo que é o pulso de comando do transistor. Se não tiver o pulso, remover da placa o de número #03 - RBBR002 que é o mesmo Lm2902 e conferir se volta à pulsar no R410. Se não voltar à pulsar, remover os componentes 1 e 2. Caso ainda assim não voltar à pulsar, trocar o componente Cj07 e a plaquinha branca.

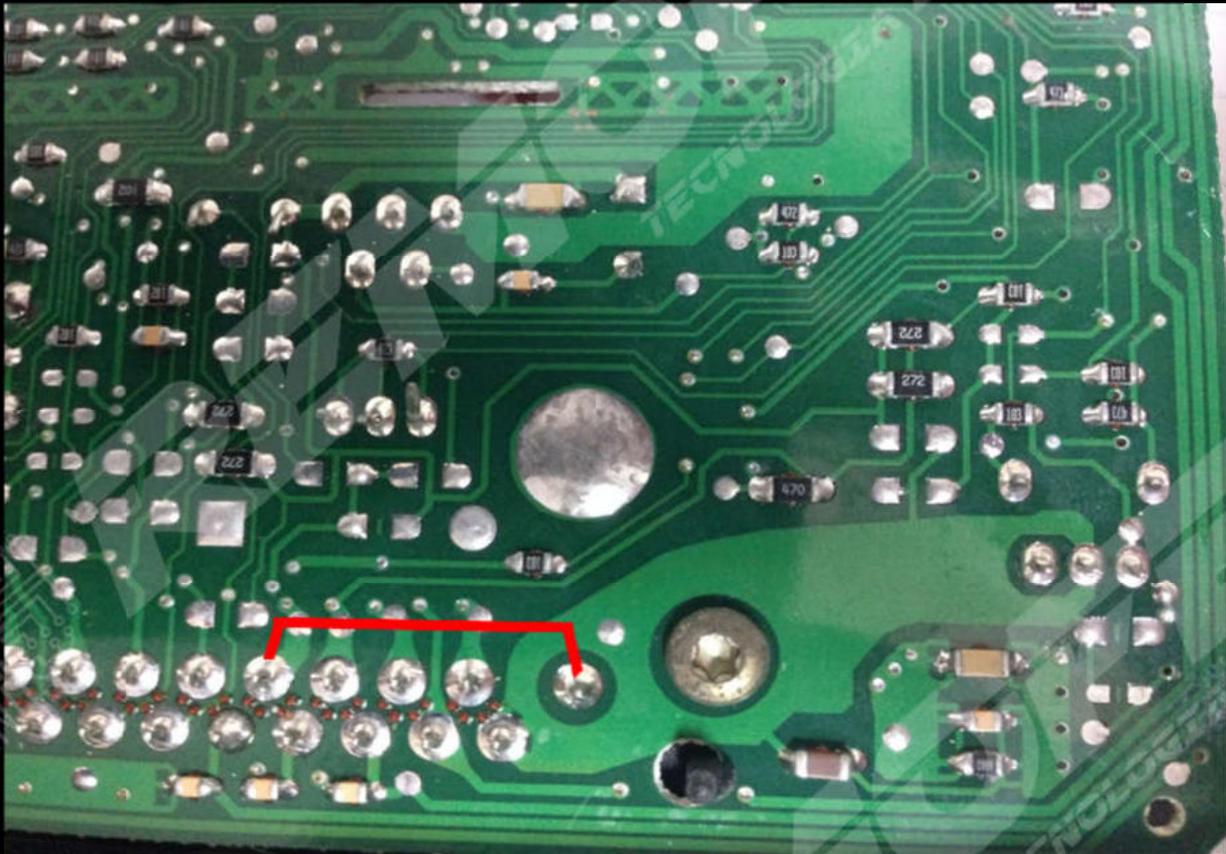
Se queimar o 5v do MAP ou TPS (pinos 8 e 9)

Falta do sinal no MAP ou TPS (pinos 8 e 9 são 5v do MAP e TPS) quando pifar um dos dois, para fazer um reparo mais rápido, podemos usar conforme a figura. Cortar o pifado, isolar a placa e ligar no outro.

Falta de massa dos sensores: fazer um jumper do pino 1 ao pino 5 que é o massa da ECU.

- Solução: Trocar 33072 ou fazer o procedimento abaixo.

Ex: Pifou o 8, liga no 9. Pifou o 9, liga no 8.

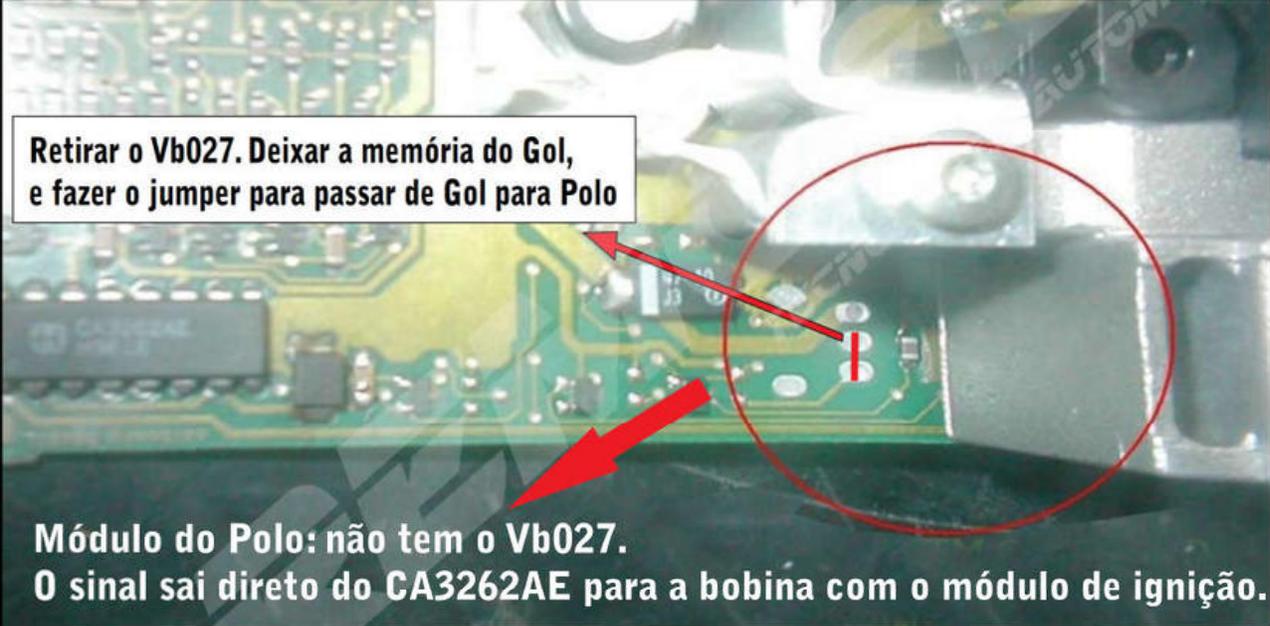
Módulo do Polo: não tem o Vb027.
O sinal sai direto do CA3262AE para a bobina com o módulo de ignição.

Retirar o Vb027. Deixar a memória do Gol, e fazer o jumper para passar de Gol para Polo

- Solução: colocar os dois resistores que faltam na placa do Gol e jumper no lugar do Vb027 como na foto.

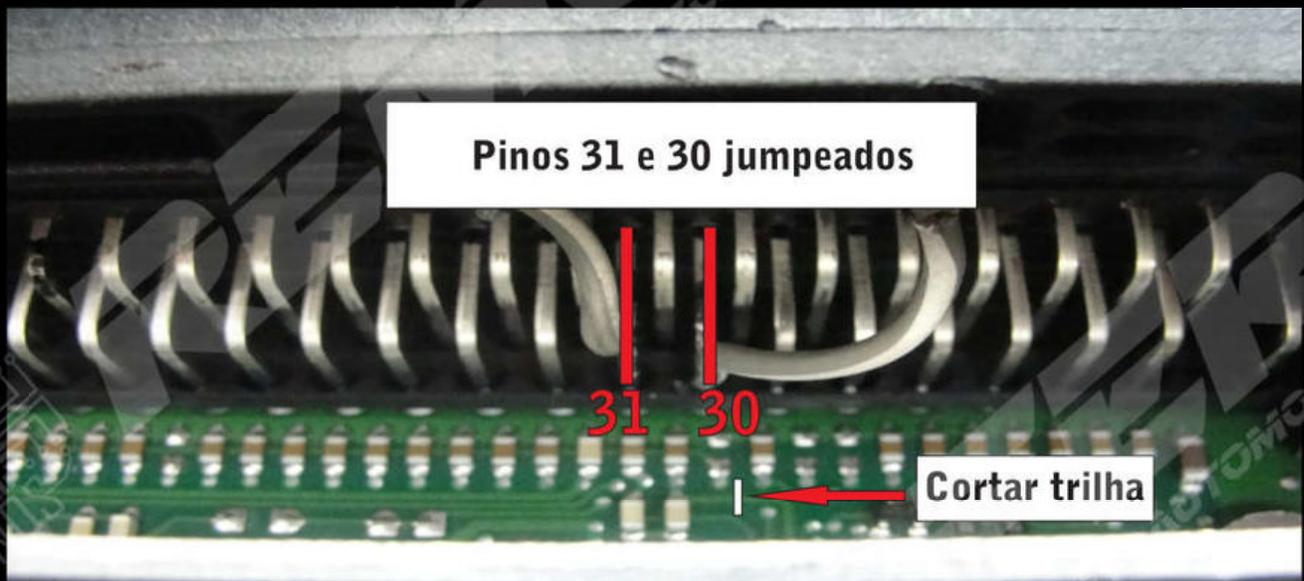
DEFEITO SENSOR HALL

Não vai alimentação ao pino 30.

- Solução: trocar o componente L9104PD ou fazer como na foto.

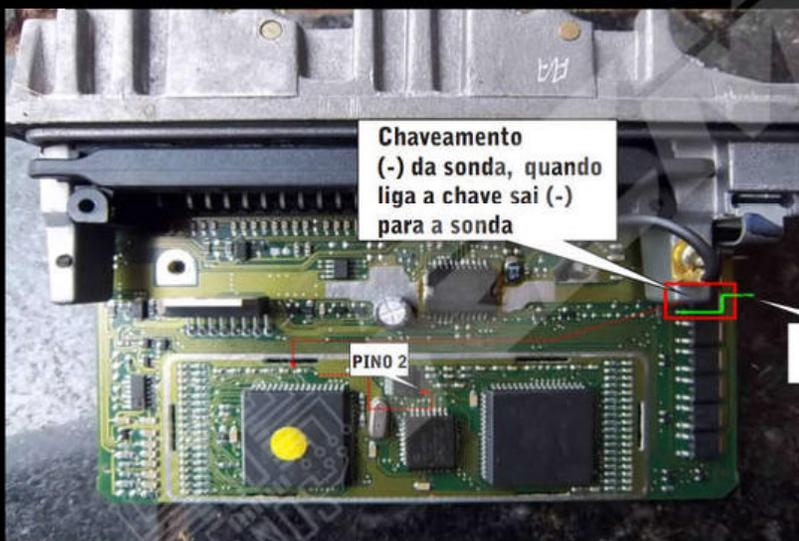
Defeito: consumo de bateria - depois que desliga a chave, a sonda fica alimentada direto.

Trocar o drive de sonda.
E conferir resistor e CI

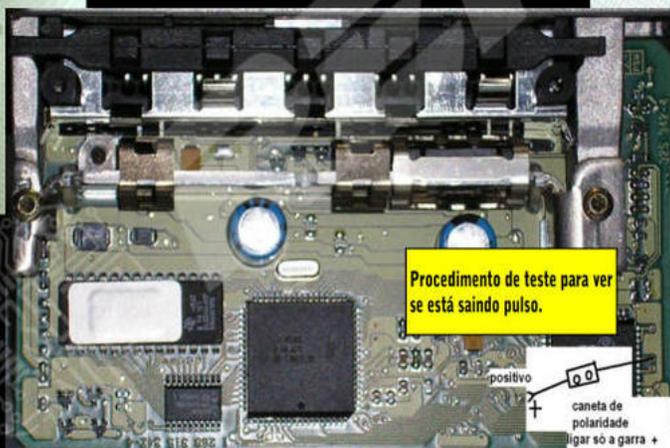
- Defeito de ignição. Solução: fazer como nas imagens abaixo, usar um Bc548, um resistor de 1k e um resistor de 10k:

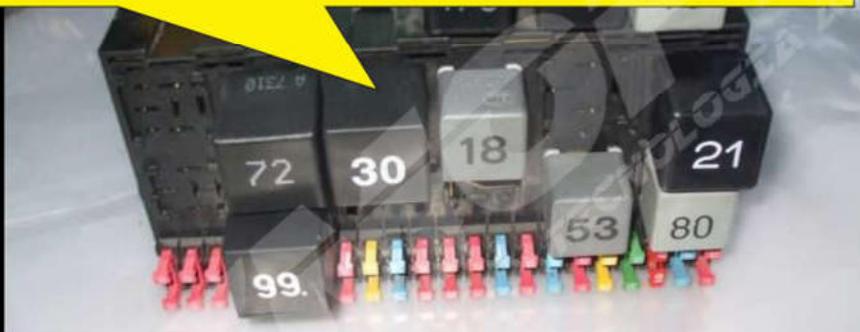
Marcha lenta irregular, excesso de combustível e no scanner fica oscilando a voltagem da bateria.
Solução: trocar o rele ou resoldar.

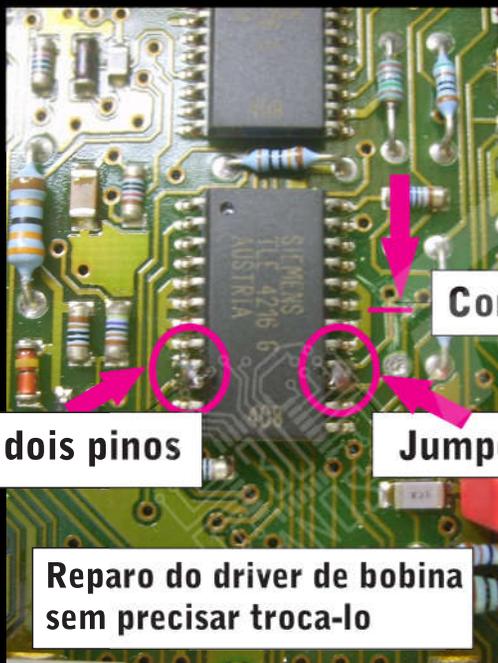
- Defeito de ignição.

Jumpear estes dois pinos

Cortar a trilha aqui

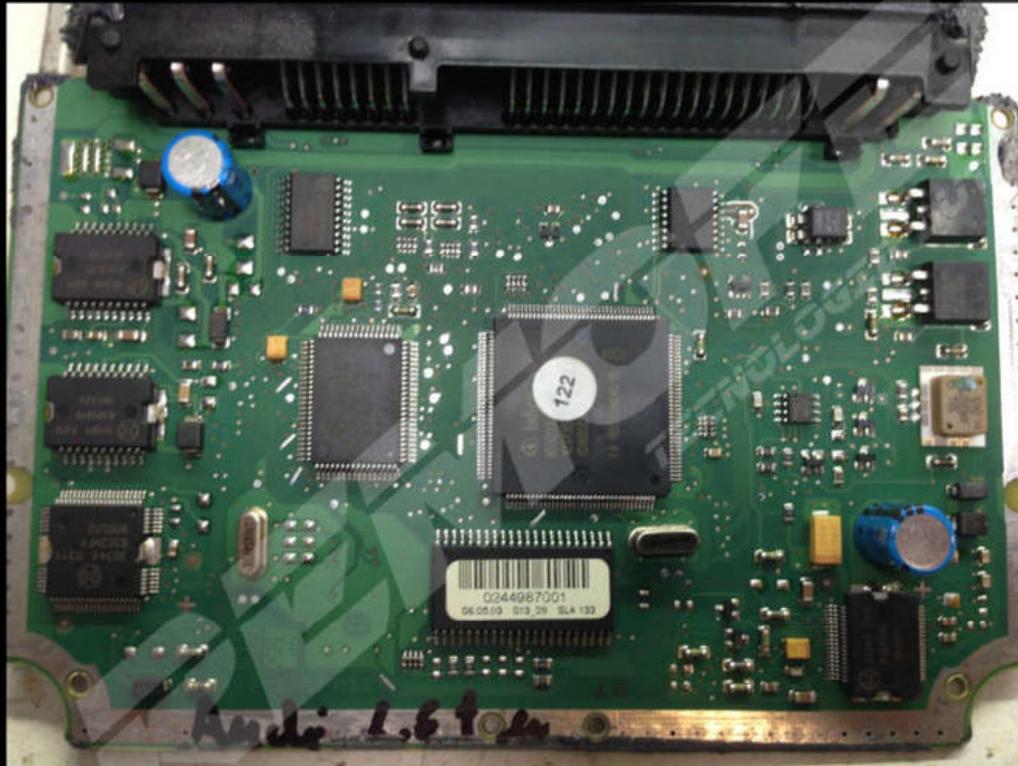
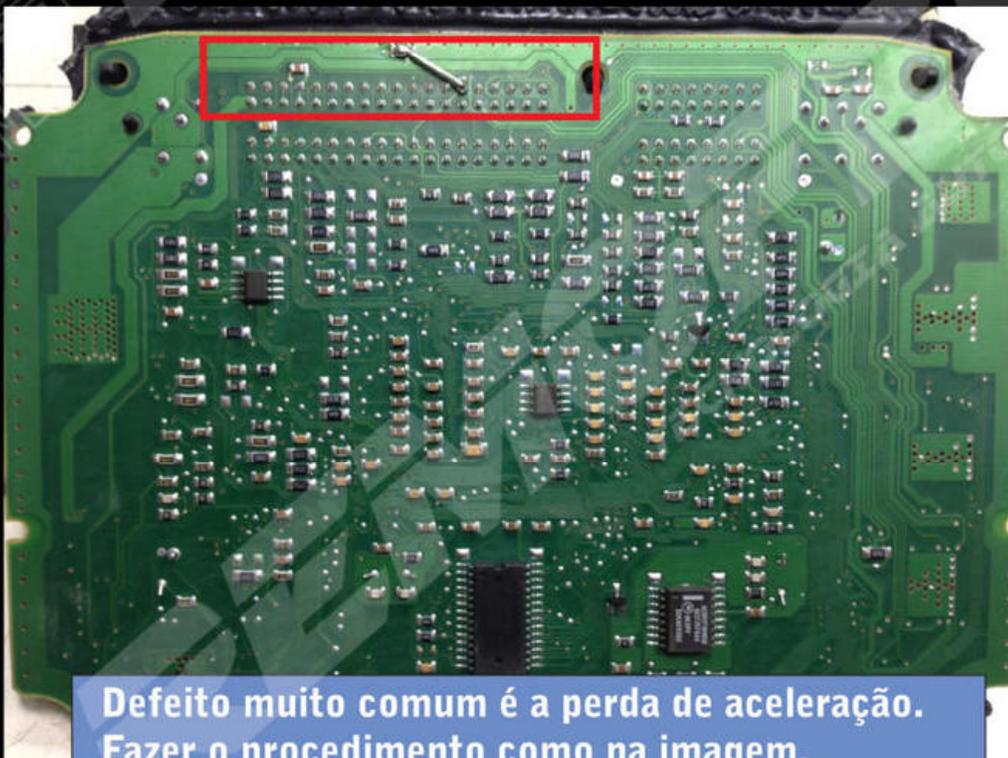
Defeito muito comum é a perda de aceleração.
Fazer o procedimento como na imagem.

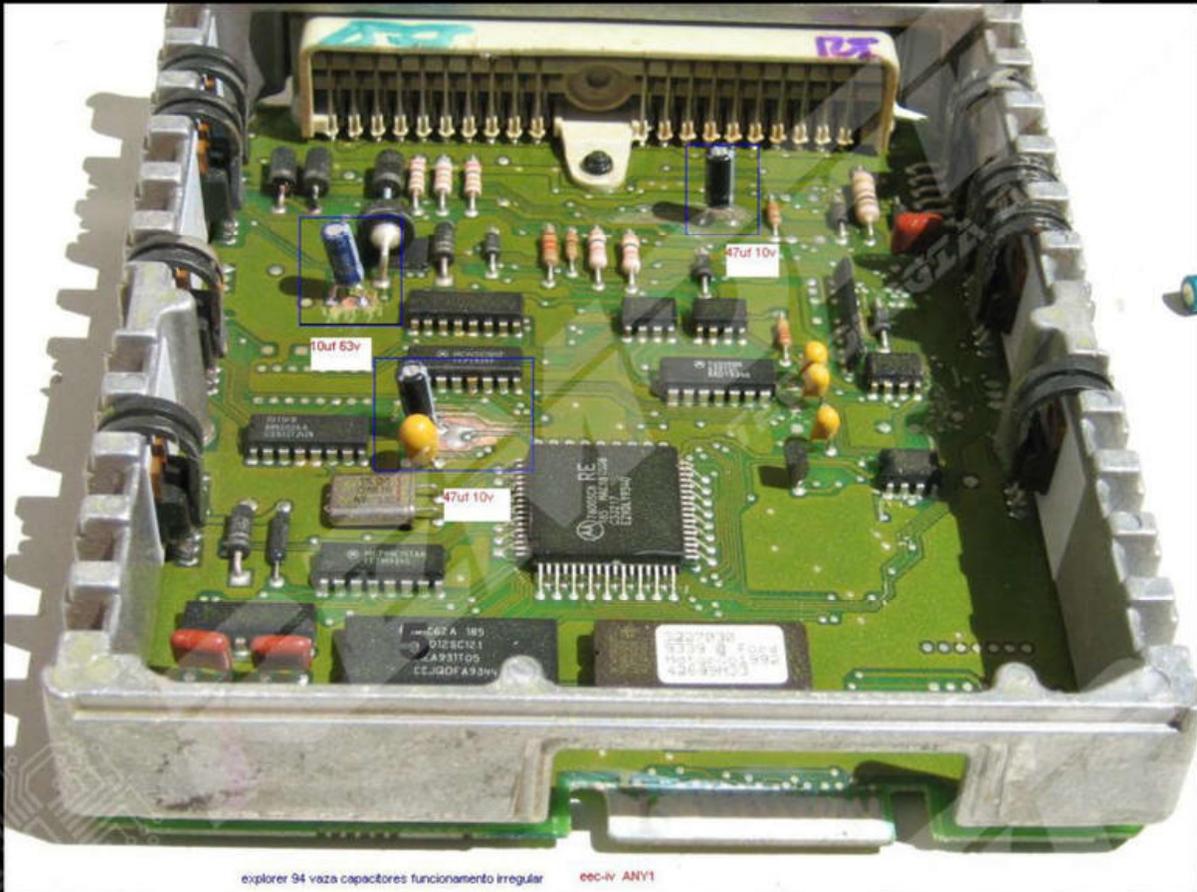
Defeito: Módulo morto.

Solução: Trocar os capacitores como na imagem acima e refazer as trilhas.

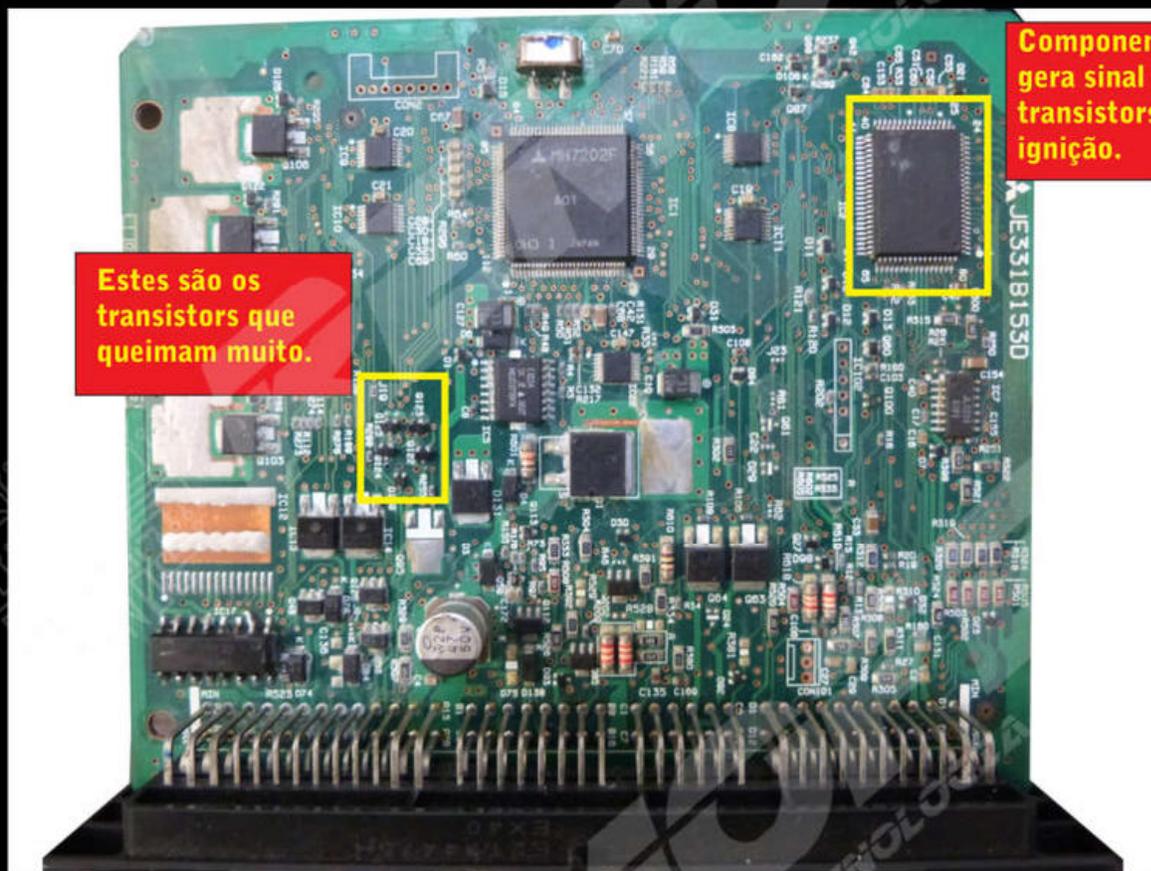
Estes são os transistors que queimam muito.

Solução: Pegue uma placa do Honda Civic 2001 à 2004, o pente branco ou o bc do Polo (farol redondo). Retirar o componente de seis pernas e olhar a marcação na ponta dele. Sempre colocar a marca para baixo da placa.
