# Instrucciones para la reparacion del laser de la PSX

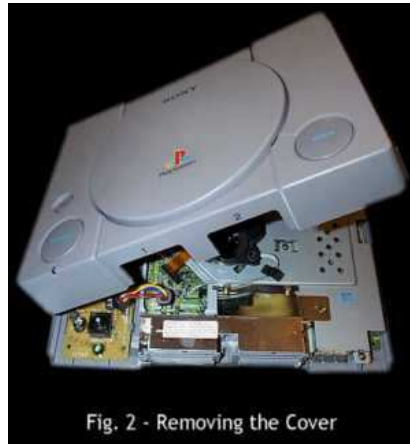
Fig. 2 - Removing the Cover

Con mucho cuidado dale la vuelta a la consola y quita la cubierta superior (Fig. 2)

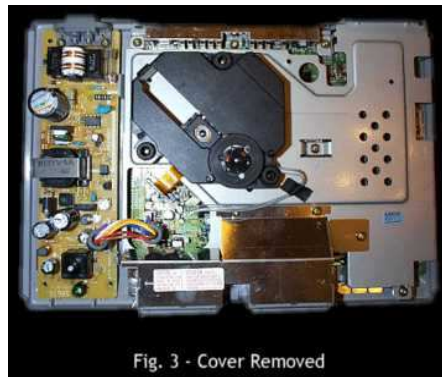
Fig. 3 - Cover Removed

Después de quitar la cubierta, te encontrarás con el lector láser y con toda la parte electromotriz colocada en la parte central superior de tu consola (Fig. 3)

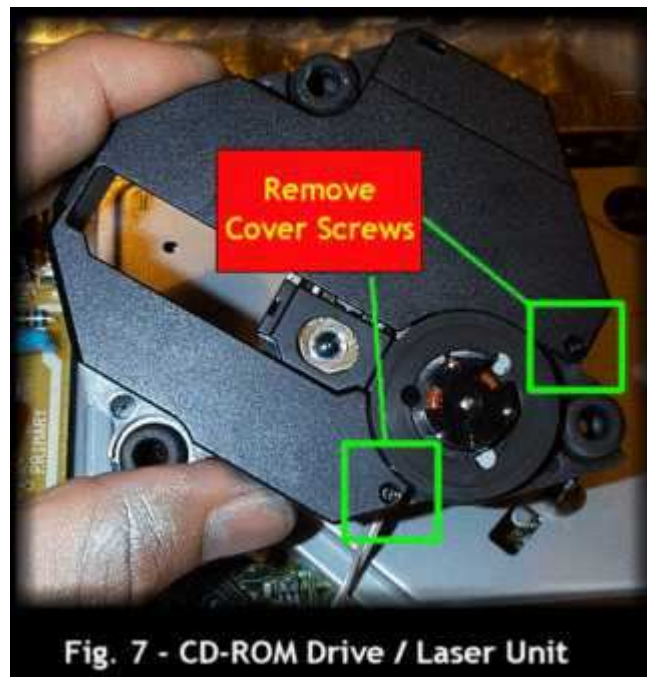
Utilizando un destornillador pequeño, quita los dos tornillos que se encargan de sujetar la cubierta de la unidad láser (Fig. 7).

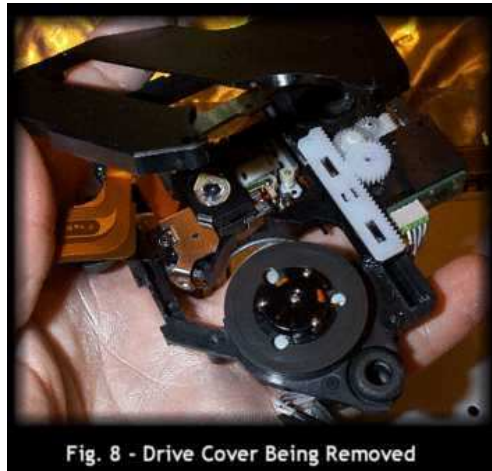
Fig. 8 - Drive Cover Being Removed

Con cuidado levanta la cubierta de la unidad. Hay un pequeño gatillo en la parte trasera que necesitará ser desenchajado primero (Fig. 8).

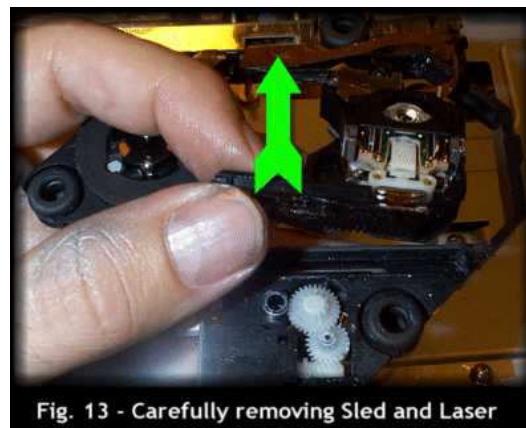
Con cuidado quita la lente del trineo (Fig. 13).

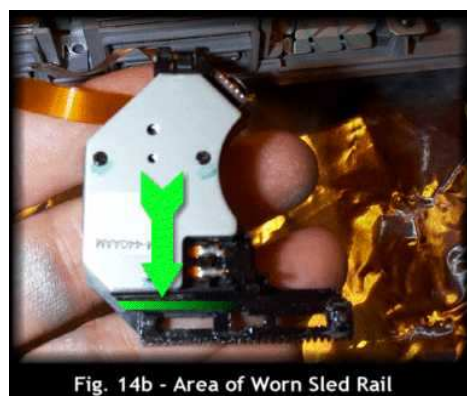
Si tienes un modelo antiguo de Playstation, entonces tus problemas están causados por un desgaste en el carril guía de la unidad láser. El carril guía tiene el láser apoyado sobre él, y se mueve hacia delante y hacia atrás para leer el CD. Con el paso del tiempo, puede aparecer una pequeña hendidura en una parte y empezar a balancearse o a inclinarse hacia abajo. Esto puede apreciarse o no con el ojo desnudo. El desgaste del carril ocasiona problemas al focalizar la luz láser que son los causantes de los saltos del lector.

Dale la vuelta al trineo. La cantidad de desgaste en el carril guía puede ser mucha o no. Mira a la figura de abajo para localizar el área desgastada (Fig. 14b).

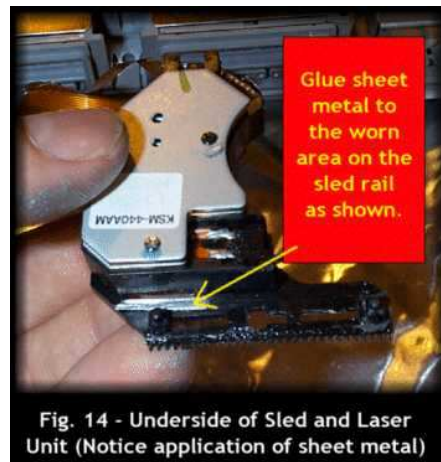
Para solucionar el problema necesitamos que la guía este perfectamente horizontal de nuevo, la manera más simple de hacer esto es añadir una pequeña pieza (approx 3mm por 5mm de largo) de metal fino de 0.3mm de grosor sobre la guía soporte en la posición que se muestra en el diagrama de abajo.

pañó y alcohol antes de poner el pegamento. La pequeña pieza de metal se puede pegar en su lugar con una pequeña cantidad de super pegamento (loctite) u otro tipo. Es un poco difícil encajar el metal en la pequeña área destinada para ello, pero con un poco de paciencia se puede conseguir (Fig. 14). Además, el metal no tiene porque cubrir toda la guía de soporte.

Por ejemplo puedes utilizar la cubierta de metal de un diskete viejo y cortar una pequeña tira con un par de tijeras afiladas. Limpia el área quitando cualquier mota de grasa que haya con un
