16. Solucionar queima do transistor de saída horizontal BU808DFI. Modelos: TV's de 10", 14" e 20" mono/st que utilizam chassis U14, U14R, U15 e U16.

Ref. BT 08/2004

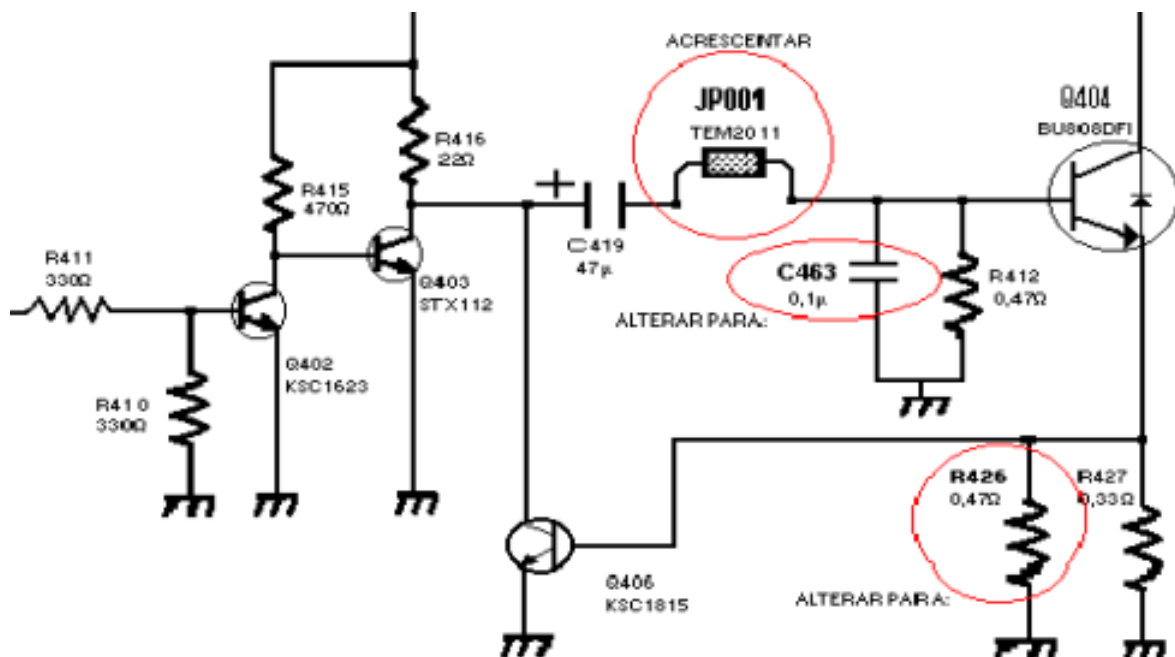
O circuito de deflexão horizontal deverá ficar conforme esquema abaixo:

- Antes de substituir o transistor Q404 BU808DFI, verifique se o transistor Q406 e o capacitor C419 estão alterados;
- Substituir o capacitor cerâmico C463 de 2200nF para 100nF;
- Substituir jumper JP001 por bobina de choque TEM2011;
- Substituir resistor R426 de 0,33Ω por 0,47Ω.

ATENÇÃO: Para chassi U16 não é necessário substituir o capacitor C463, pois o mesmo já vem alterado de fábrica.

Alterar de:			Alterar para:	
Posição	N.E.	Descrição	N.E.	Descrição
C463	311923	Cap. cera. 2200 K Y5F	567595	Cap. cera. 104 Z 25V 1608
JP001	342846	jumper 7,5mm	456606	Bobina choq. TEM2011 AT26
R426	620000	Res. Meta. R33J SFR25H 150A	623588	Res. Meta. R47 J SFR25H 150A
