LE-Jetronic Gol GTI 94, Santana Executive

REMOFER

TECNOLOGIA AUTOMOTIVA

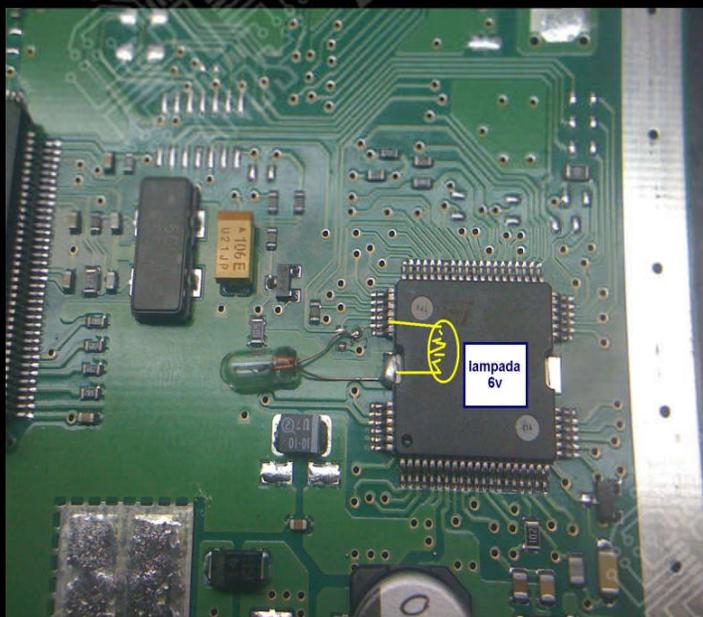
Procedimento para eliminar o CODE:

Solução do immobilizador: quando o scanner não comunica e o carro pega e apaga. Desligar o painel de instrumentos e ver se vai comunicar. Se você desligou o painel e o scanner comunicou, basta você conectar o painel novamente que o carro irá funcionar e que o scanner comunicará normalmente.

Para funcionar a injeção do VW 1.6 4AVP FLEX, Jumpear os fios do rele 86 com 87, mas tem que ficar o rele colocado, não pode ser retirado.

Localização do rele é embaixo do volante.

Gravar com programador ST10F

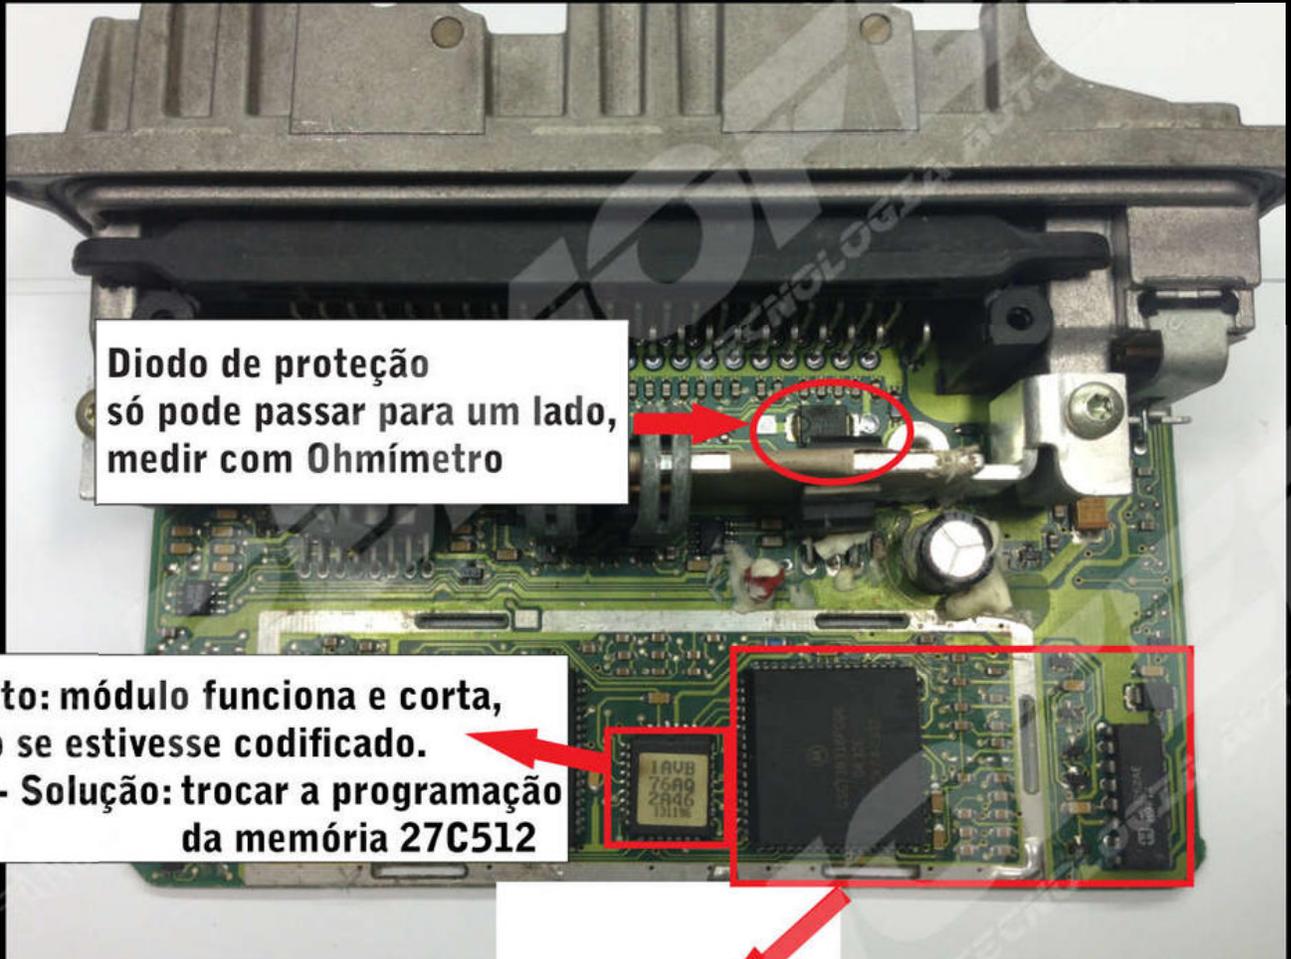
Diodo de proteção só pode passar para um lado, medir com Ohmímetro

Defeito: módulo funciona e corta, como se estivesse codificado.
- Solução: trocar a programação da memória 27C512

Defeito do rele da bomba clicando
- Solução: trocar o processador auxiliar e componente do rele da bomba CA3262AE

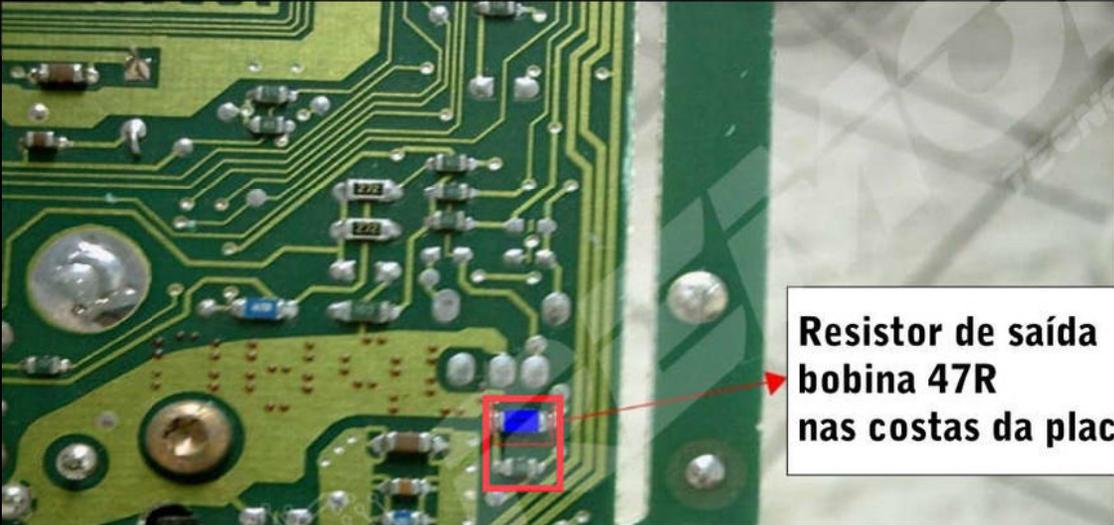
Módulo do Polo: não tem o Vb027.
O sinal sai direto do CA3262AE para a bobina com o módulo de ignição.

Resistor de saída bobina 47R nas costas da placa

- Solução: colocar os dois resistores que faltam na placa do Gol e jumper no lugar do Vb027 como na foto.

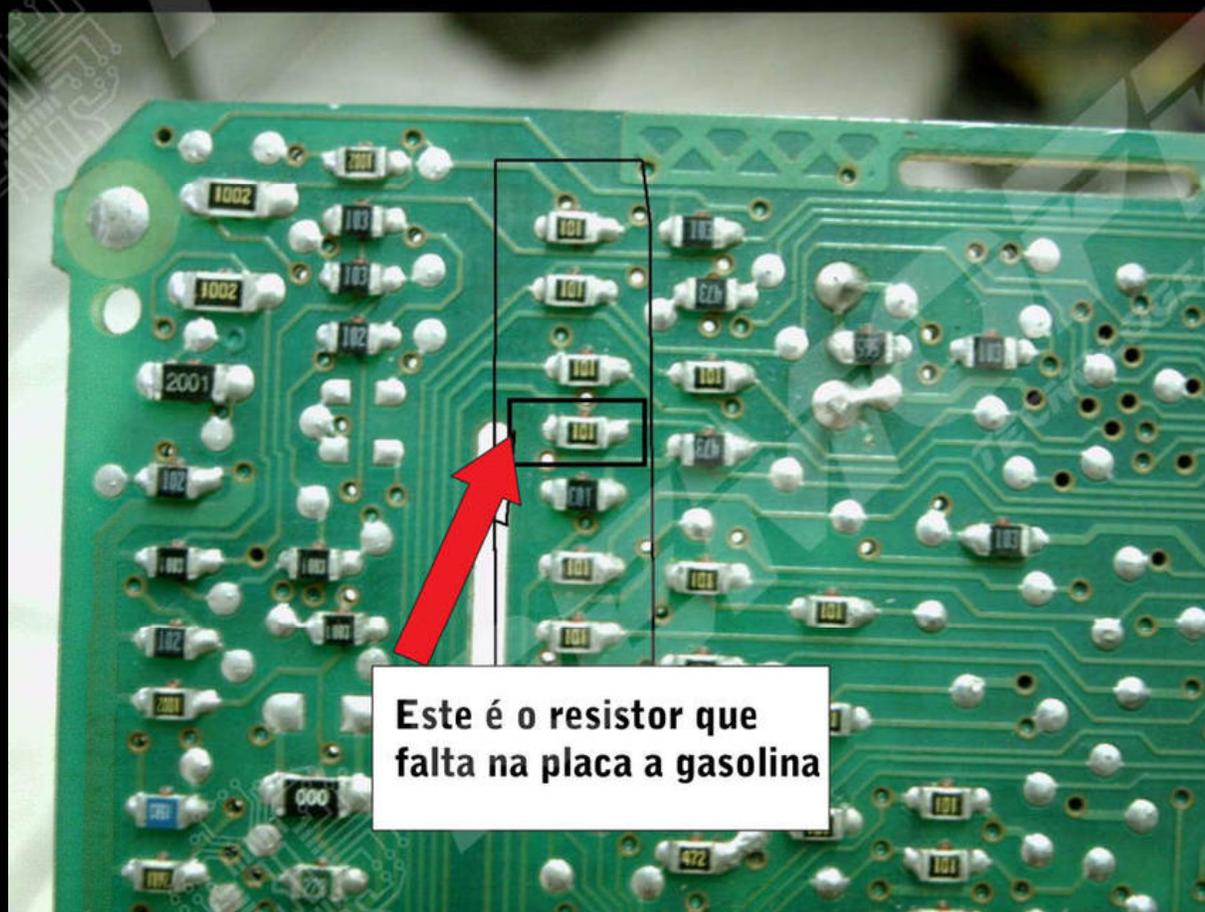
Configuração da placa de gasolina para álcool.

**Este é o resistor que
falta na placa a gasolina**

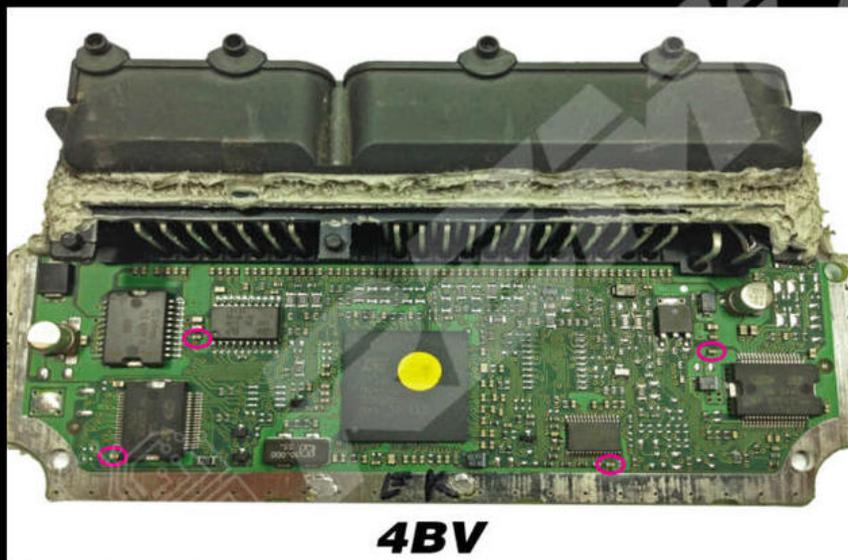
Observação: capacitores 5v que fazem o módulo não funcionar. De um lado é 5v e do outro é massa. O 5v não pode bipar na massa. Se bipar, está em curto.

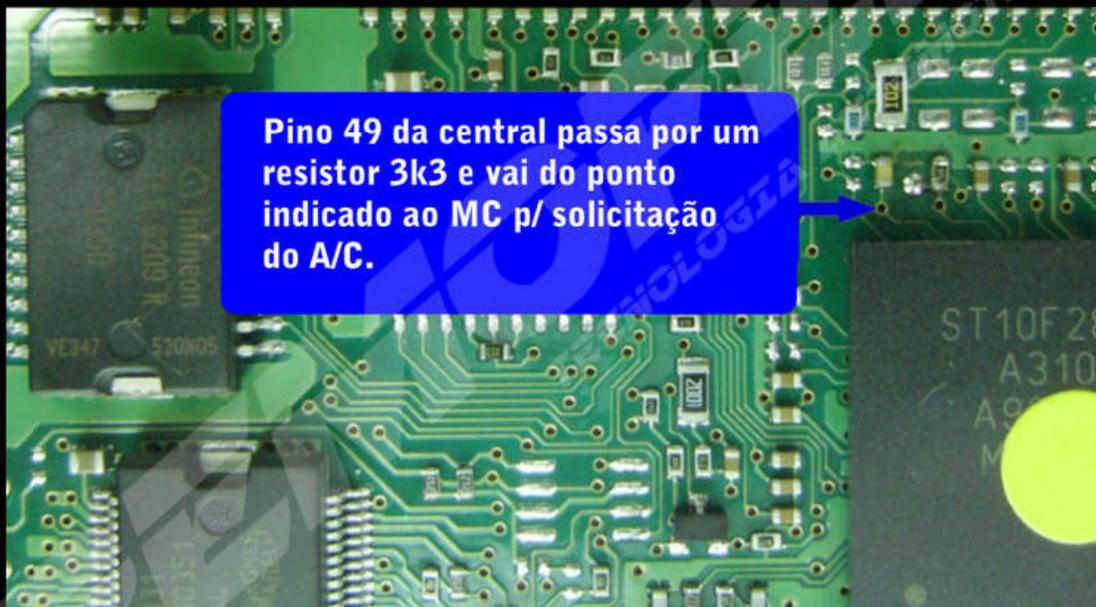
Pino 49 da central passa por um resistor 3k3 e vai do ponto indicado ao MC p/ solicitação do A/C.

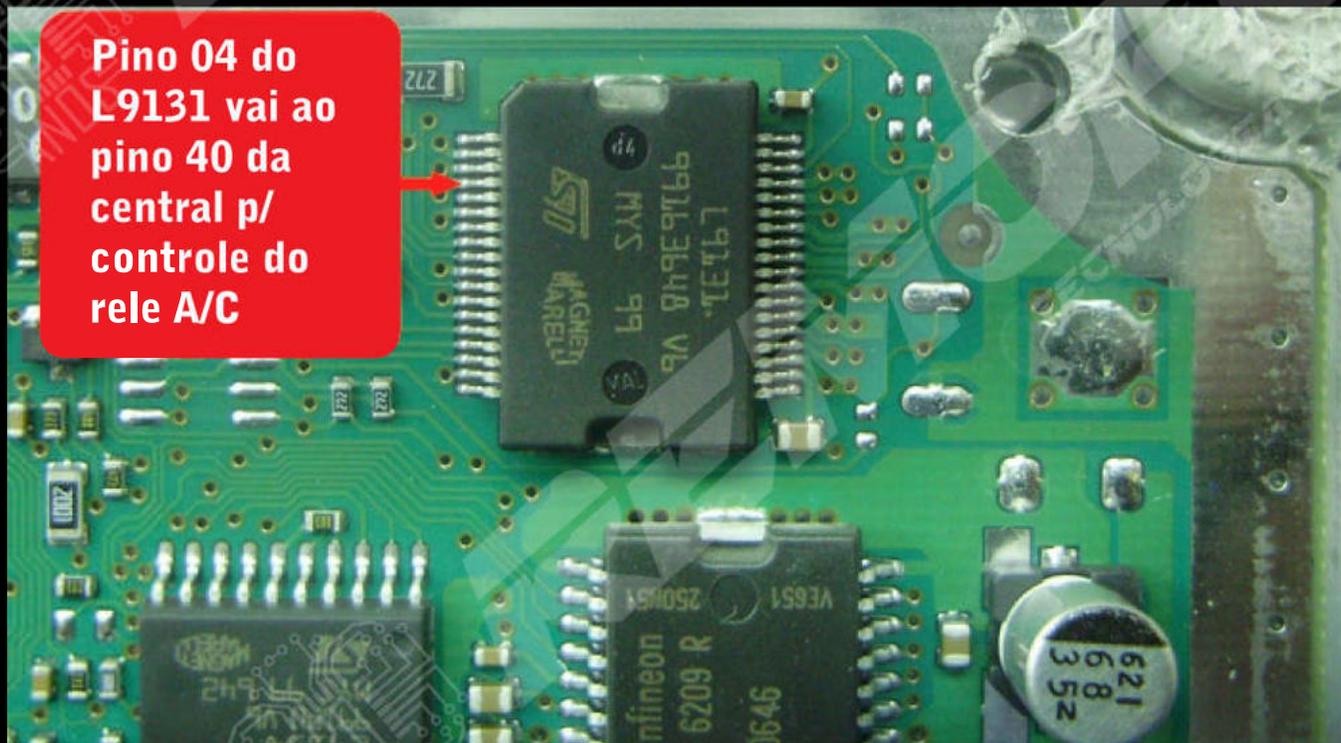
Pino 04 do L9131 vai ao pino 40 da central p/ controle do rele A/C

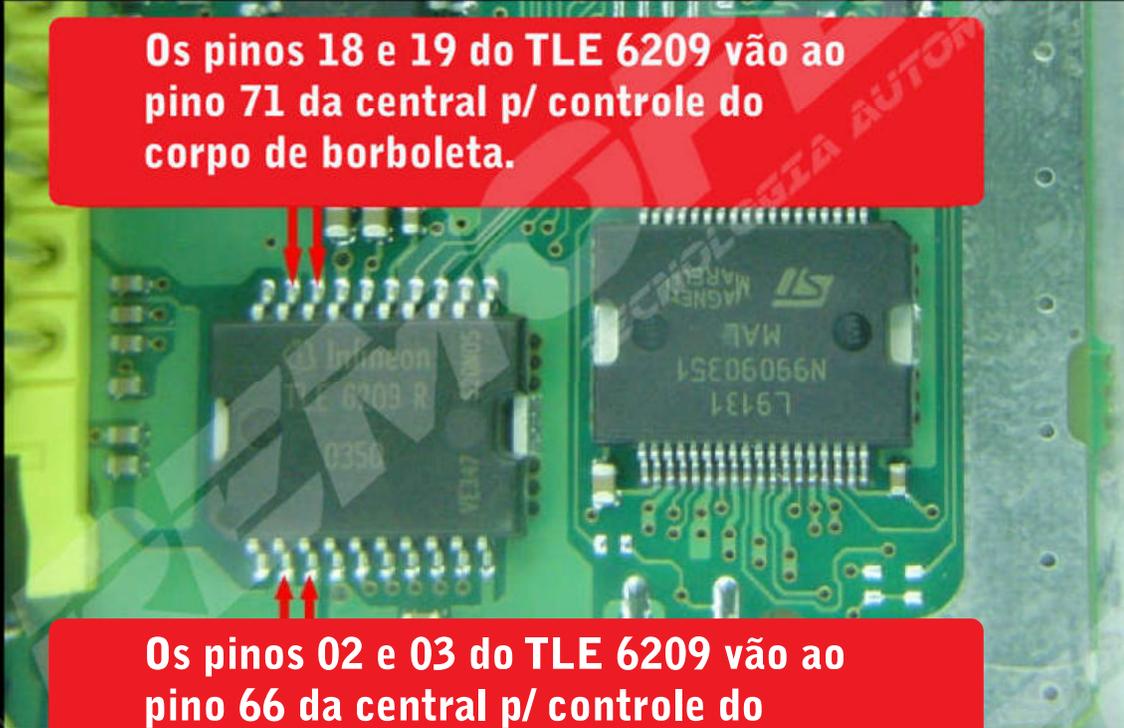
Os pinos 18 e 19 do TLE 6209 vão ao pino 71 da central p/ controle do corpo de borboleta.

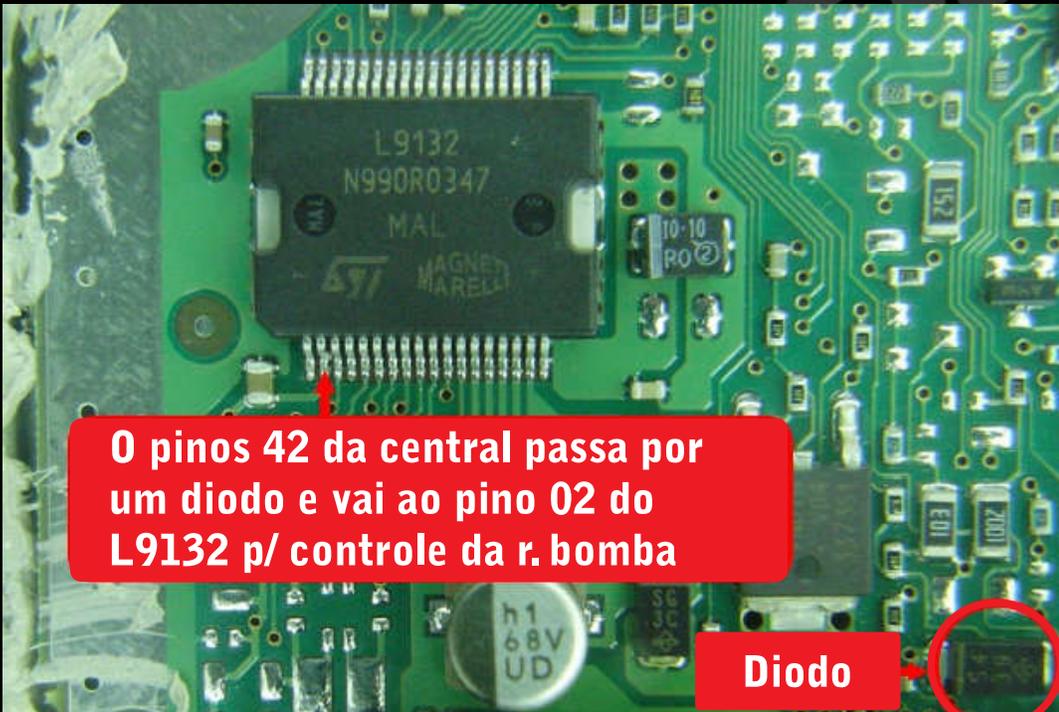
Os pinos 02 e 03 do TLE 6209 vão ao pino 66 da central p/ controle do corpo de borboleta.

O pino 42 da central passa por um diodo e vai ao pino 02 do L9132 p/ controle da r. bomba

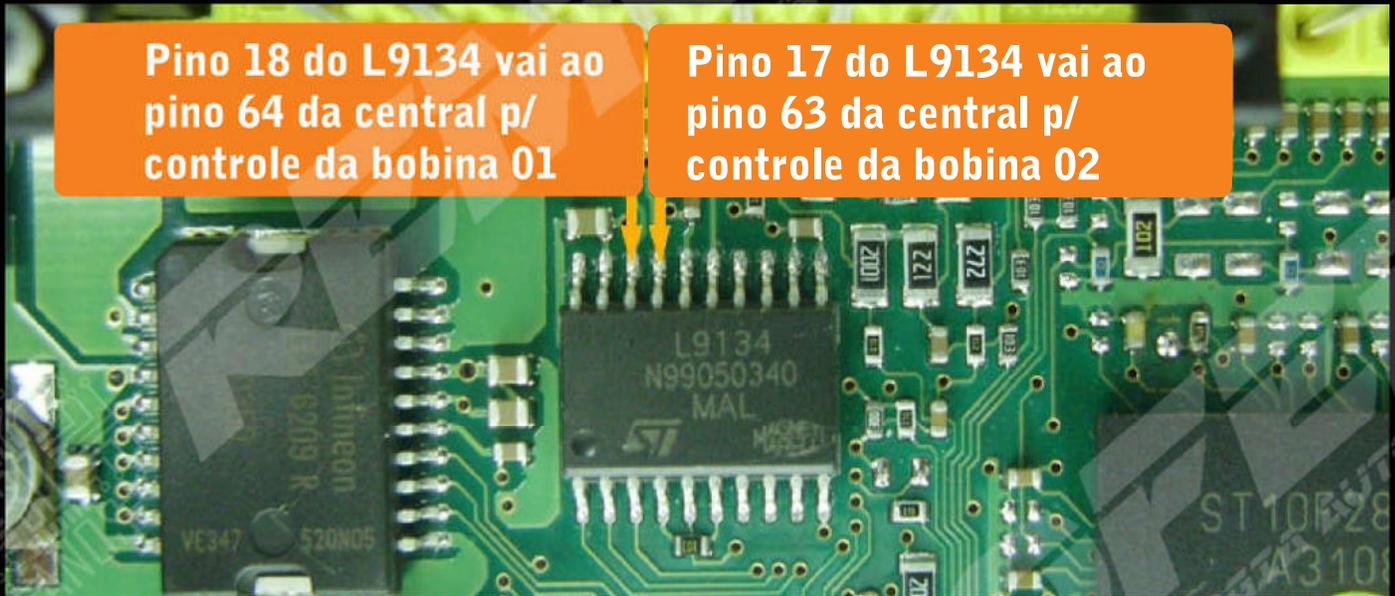
Pino 18 do L9134 vai ao pino 64 da central p/ controle da bobina 01

Pino 17 do L9134 vai ao pino 63 da central p/ controle da bobina 02

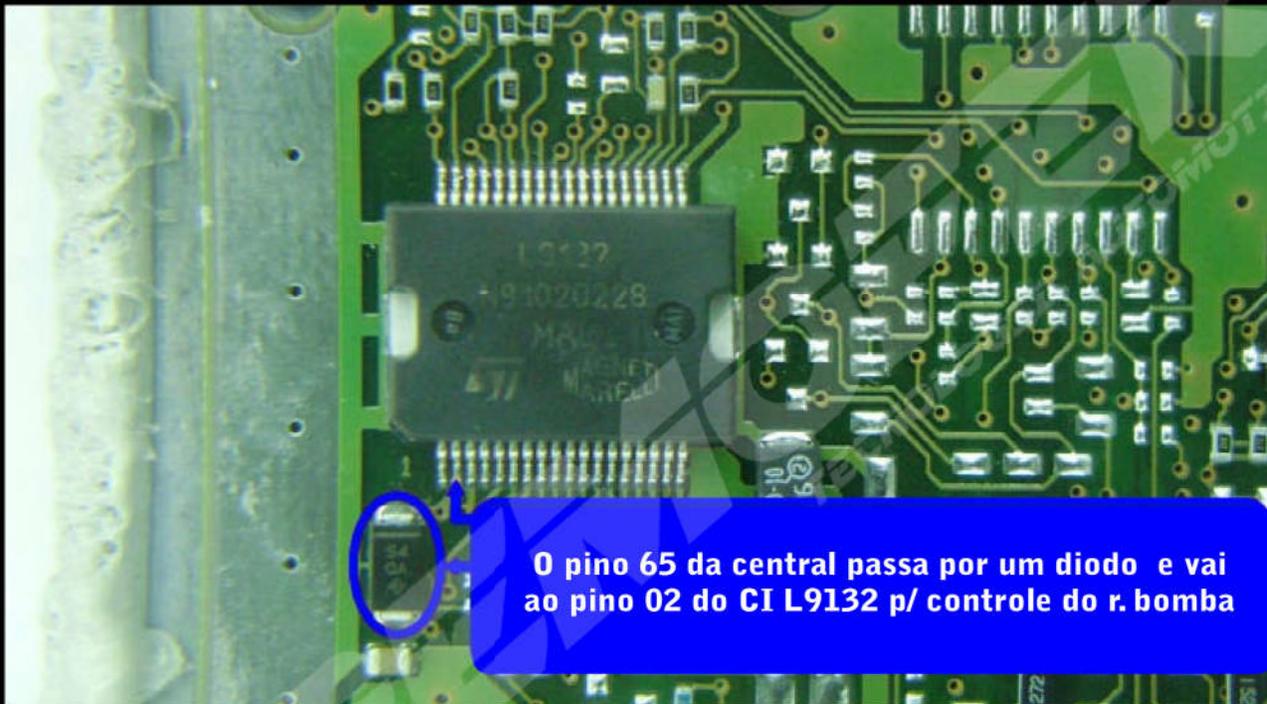
O pino 65 da central passa por um diodo e vai ao pino 02 do CI L9132 p/ controle do r. bomba

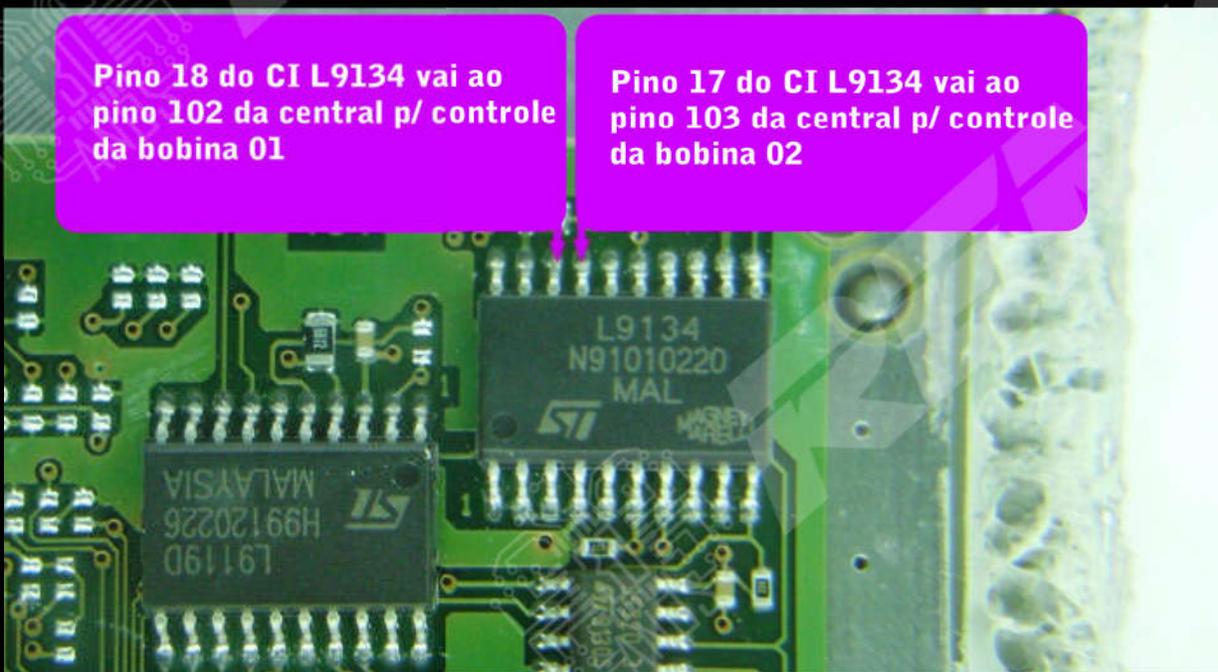
Pino 18 do CI L9134 vai ao pino 102 da central p/ controle da bobina 01

Pino 17 do CI L9134 vai ao pino 103 da central p/ controle da bobina 02

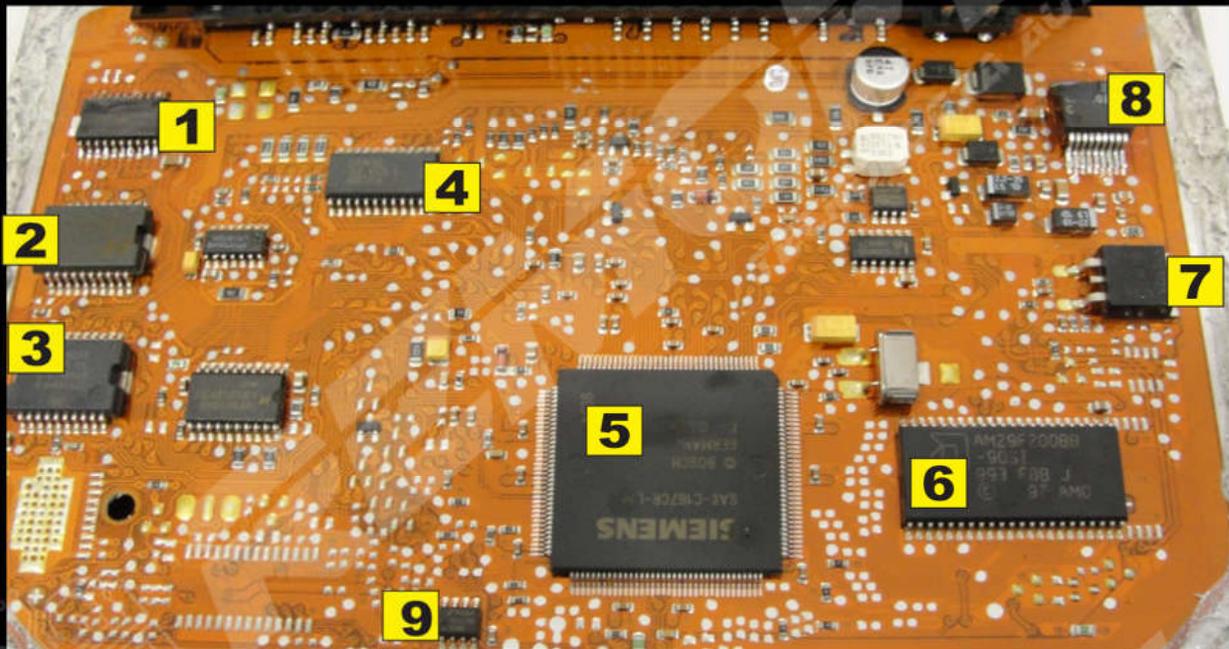
5WP4 SIEMENS Golf 1.6 BR

- 1 Drive corpo borboleta
- 2 Drive bicos injetores
- 3 Drive bobina, canister, ar cond
- 4 Aciona rele principal
- 5 Processador
- 6 EPROM
- 7 Sonda lambda
- 8 Regulador 5 volts
- 9 Soic imobilizador

DEFEITOS COMUNS

- Defeito de marcha lenta.
- Carro com perda de potência.
- Depois de quente o carro não pega.

- **Defeito:** carro falha, não tem marcha lenta e pega afogado.
Solução: o pino 59 e 66 são aterramento. Fazer uma ponte do pino 02 ao pino 66 e 59, todos estes são interligados.
- **Defeito:** não pulsa bico - ex: bico 03 não tem pulso.
Solução: conferir o pino referente ao bico, que não tem pulso.
Defeito muito comum - queima o drive de bico e a própria trilha fecha curto na placa. Levantar a perna do drive de bico e puxar um fio direto na saída do módulo para eliminar o curto.
- **Defeito:** scanner não comunica - arquivo da soic corrompido.
Solução: trocar o arquivo da soic do imobilizador.
- **Defeito:** perda de potência.
Solução: aterramento próximo ao limpador de pára-brisa frouxo (em frente ao módulo de injeção).

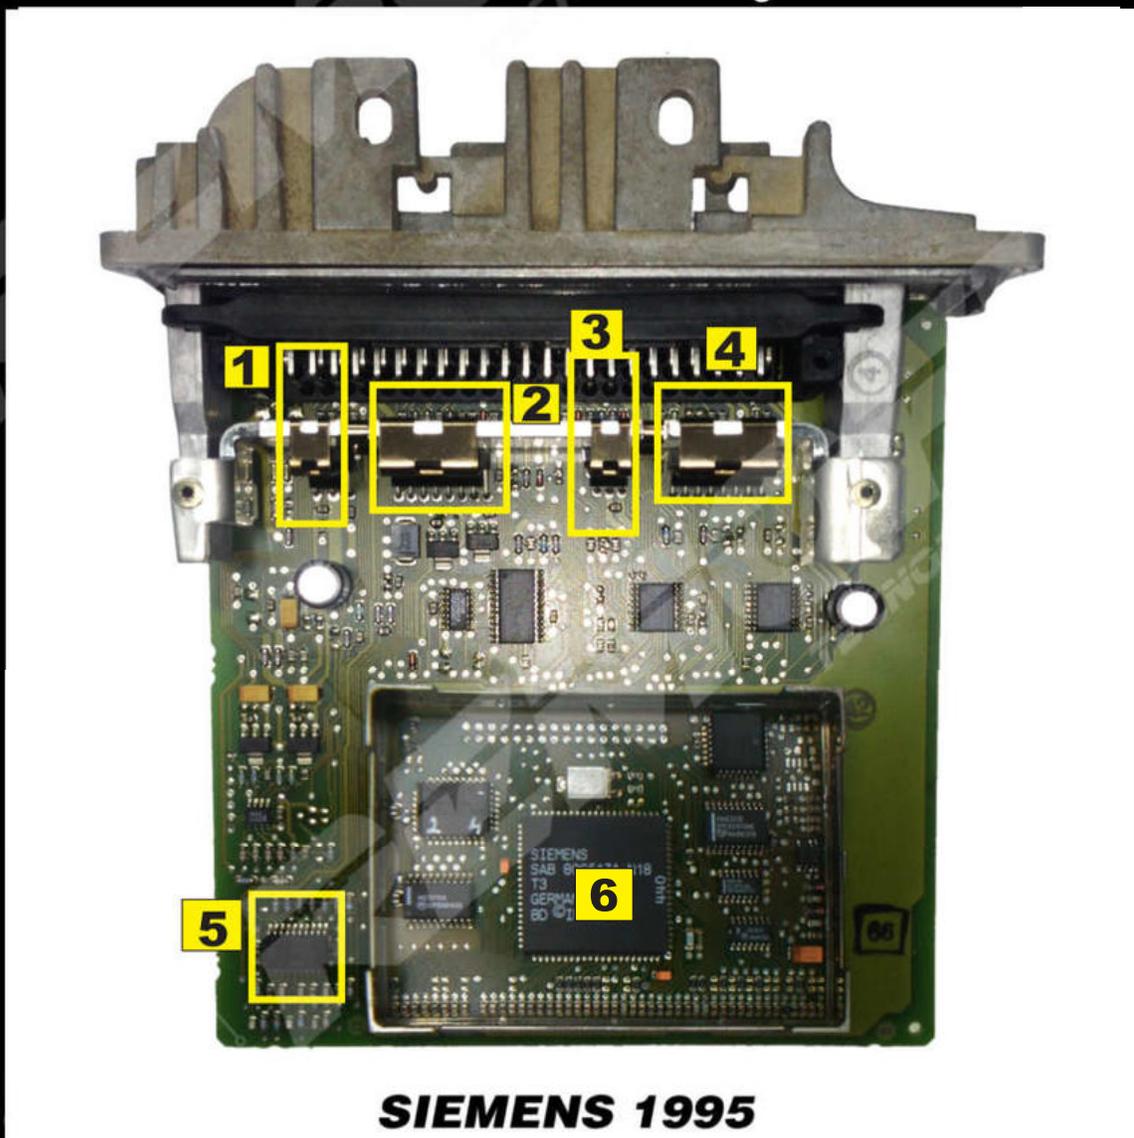
SIEMENS SIMOS Passat 2.0 1995 antigo

- 1 Bobina
- 2 Sonda, fase, temperatura, estabilizador
- 3 Regulador 5V
- 4 Bicos injetores
- 5 Detonação
- 6 Processador

DEFEITOS COMUNS

- Defeito na ignição.

- CI da bobina TLE4216, quando queima usar do Vectra TLE4226G.

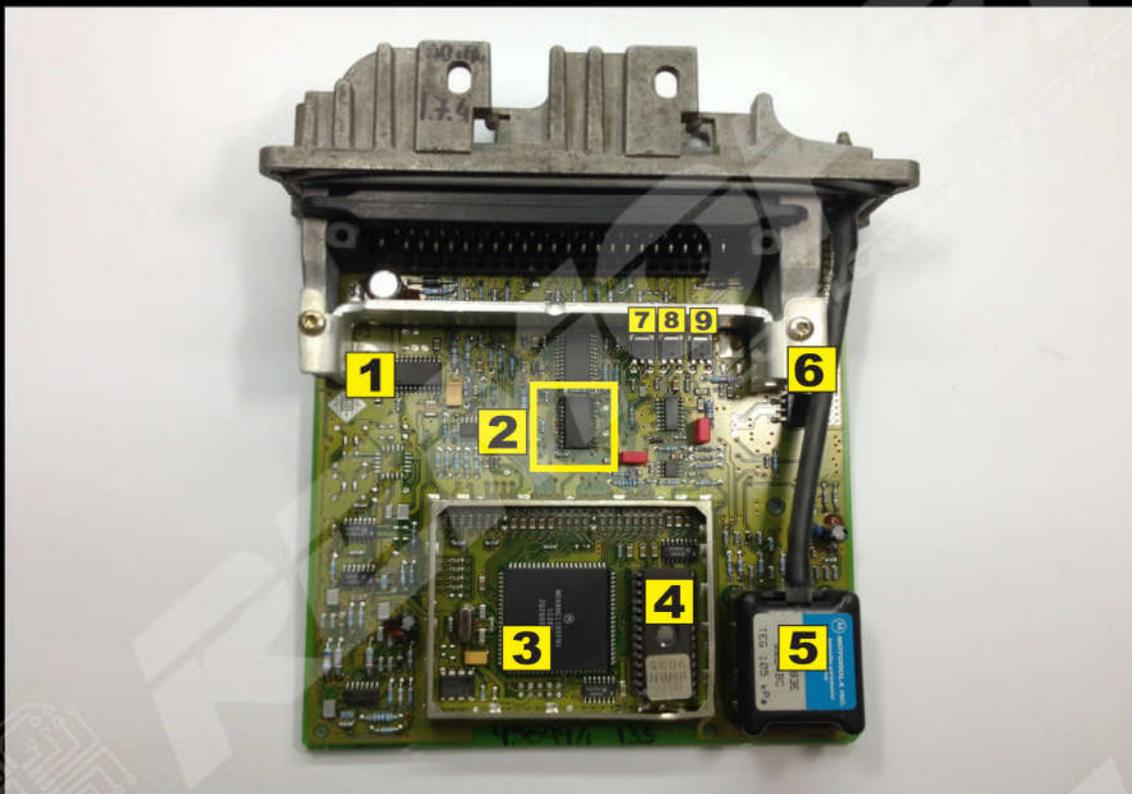
Digifant 1.74 Golf Mexicano

- 1 Regulador 5 volts
- 2 Ignição Tle4216
- 3 Processador
- 4 Memória EPROM
- 5 Map
- 6 Bico injetor BTS121A
- 7 Sonda lambda T3055EL
- 8 Canister T3055EL
- 9 Marcha lenta T55EL

DEFEITOS COMUNS

- Defeito de ignição.
- Defeito do map.
- Defeito no rele da injeção.
- Quando liga a chave, a bobina joga a faísca direto.

Marcha lenta irregular, excesso de combustível e no scanner fica oscilando a voltagem da bateria.
Solução: trocar o rele ou resoldar.

- Quando liga a chave, a bobina joga a faísca direto.
Solução: trocar o chip da injeção 27C256 e colocar o arquivo com o Check Sun 2F78.

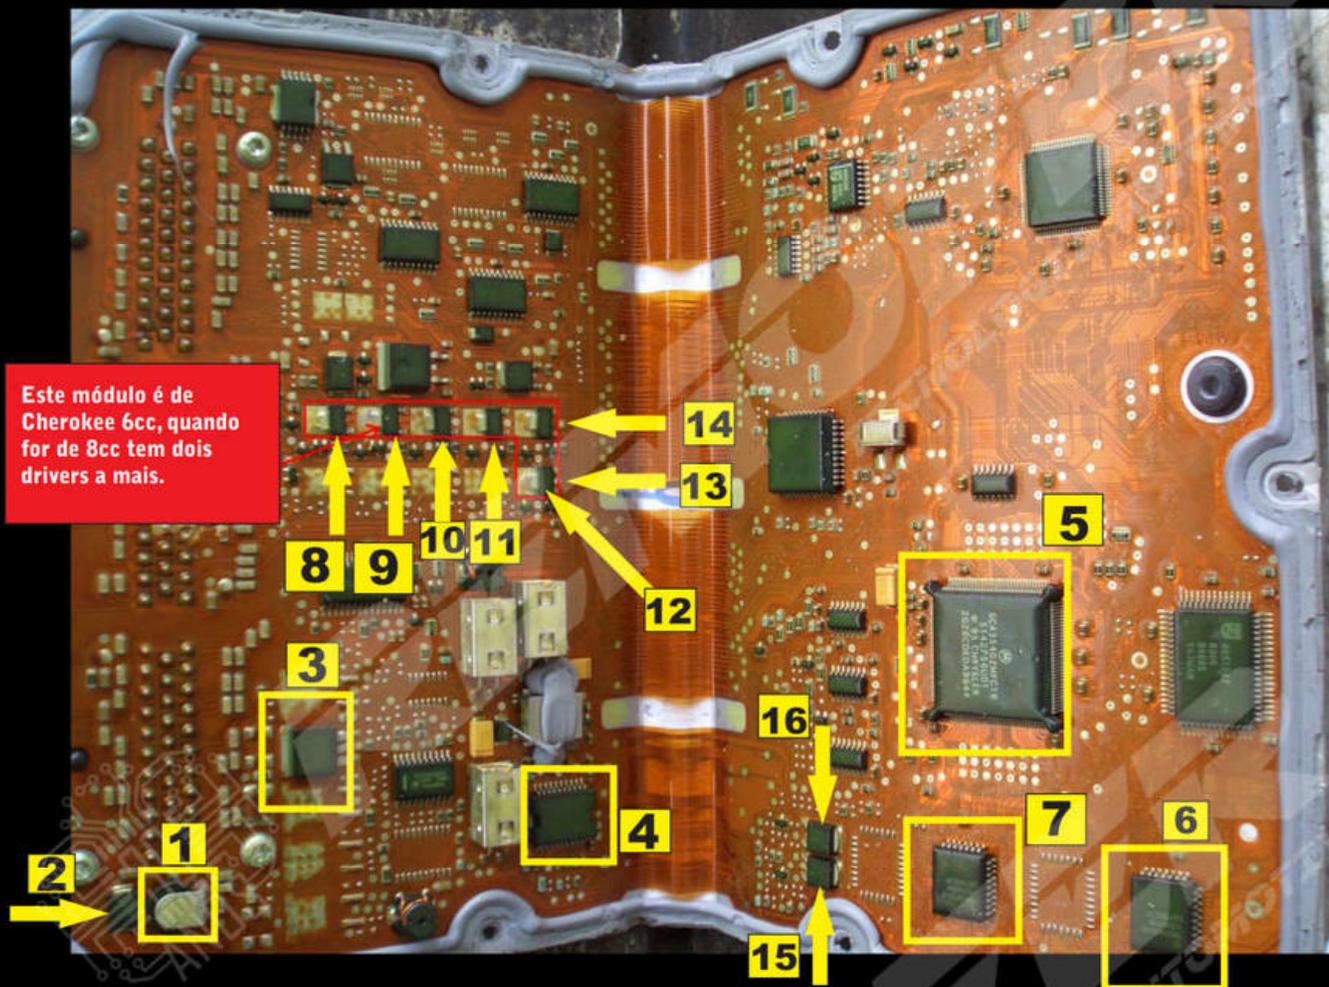
CHEROKEE 6 CILÍNDROS

Este módulo é de Cherokee 6cc, quando for de 8cc tem dois drivers a mais.

| 1 Diodo de proteção | 11 Controle de bico |
| 2 Fusível de proteção | 12 Controle de bico |
| 3 Ignição | 13 Controle de bico |
| 4 Reg. 5v | 14 Controle de bico |

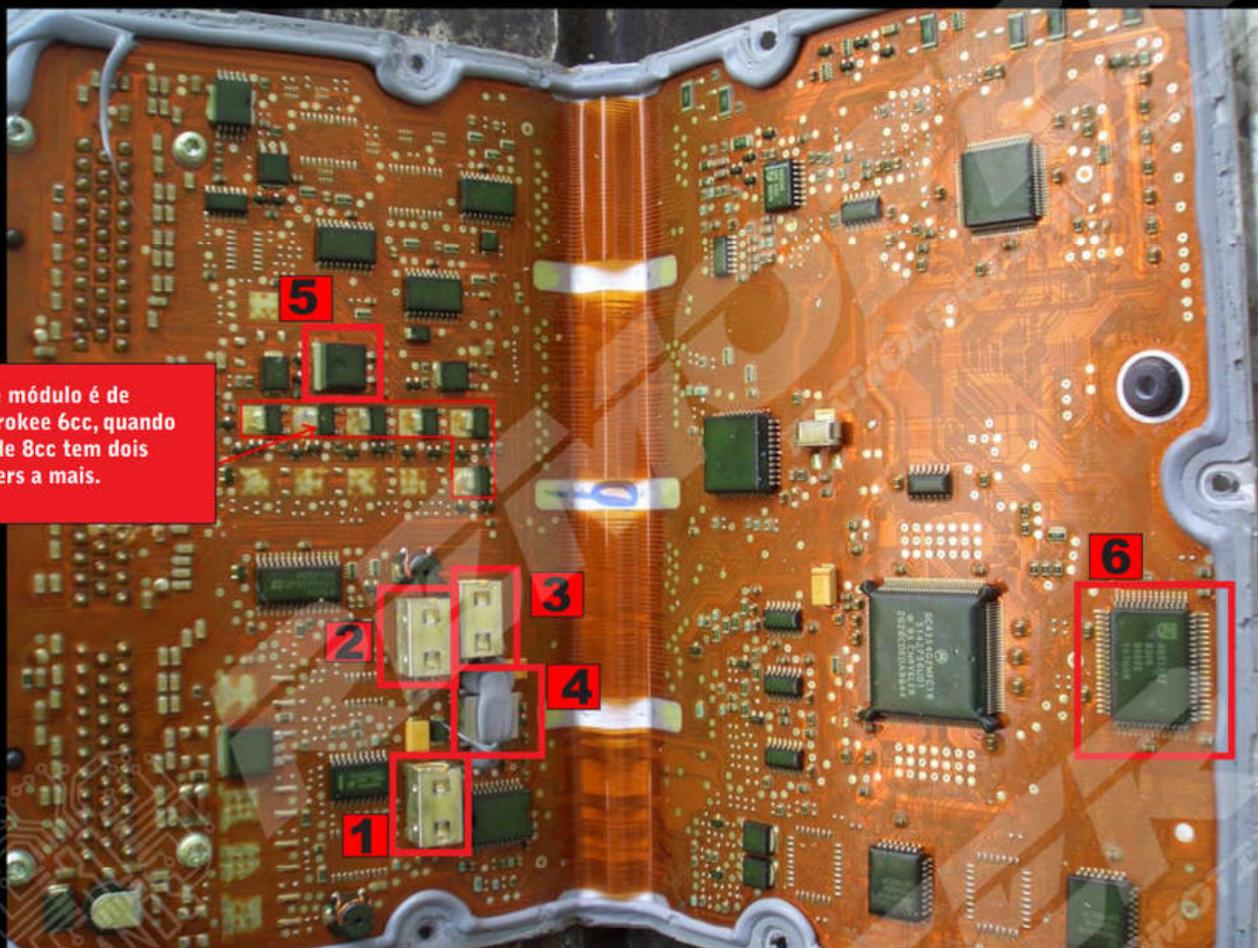
CHEROKEE 6 CILÍNDROS

- 1 Filtro de entrada 12v
- 2 Filtro de saída 12v
- 3 Filtro de saída 5v
- 4 Transformador da fonte
- 5 Componente do alternador (quando não carrega o alternador, troque-o).
- 6 Componente que controla todo o painel de instrumentos (as vezes o carro funciona, mas o painel não funciona nada. Troque-o). E também pode ser defeito na programação das duas memórias de injeção.

Defeito: É muito comum neste carro é que a luz de injeção não acende e o scanner não comunica. A maioria dos reparados pensam que é módulo, mas não é.

Defeito: Você liga a chave do carro, depois de um tempo é que a luz de injeção acende, então o veículo funciona.

Solução: Sensor de rotação com defeito. Você desliga o sensor, o scanner comunica e a luz de injeção acende. Cherokee do ano de 96 à 98, as de 6cc e 8cc.

Solução: Módulo de injeção com defeito nos filtros de entrada. Vaza o líquido e corrói a placa. Trocar os filtros e refazer as trilhas.

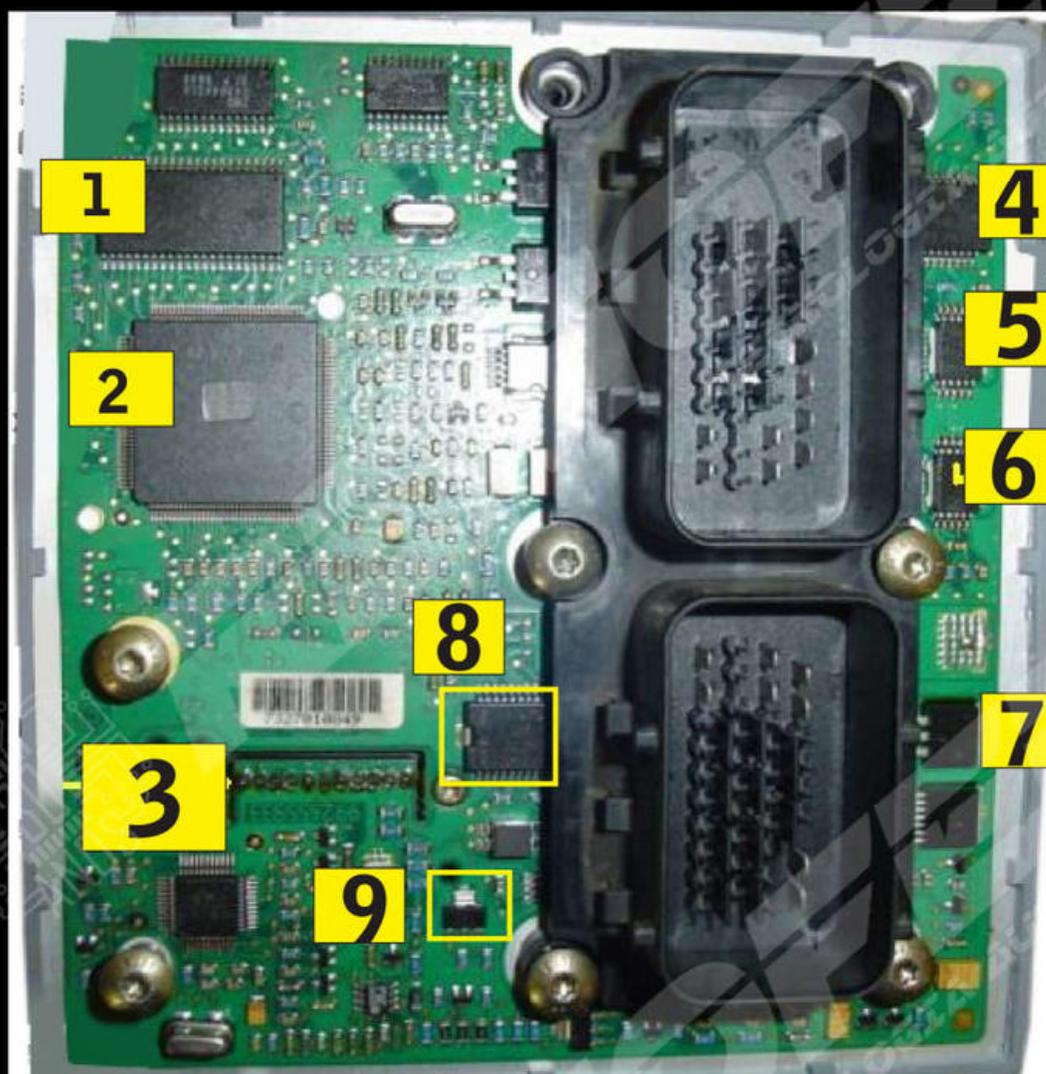
MERCEDES BENZ - CLASSE A

1 Memória da injeção 29F200

2 Processador

3 Fluxo de ar

4 Drive dos bicos

5 Bobina de ignição do cilindro 2 e 3

6 Drive de ignição da bobina 1 e 4

Defeito: Muito comum neste módulo é a quebra da lâmina do fluxo de ar em função da vibração que o módulo trabalha.

Defeito: Motor não bate arranque e apresenta no painel «start error».

Solução: Trocar o fluxo de ar (se conseguir só o fluxo) ou somente trocar o módulo inteiro. Em alguns é possível fazer o procedimento com o resistor ou através de procedimento.

Solução: Entrar com scanner e verificar onde está o problema, provavelmente o chip transponder com defeito.

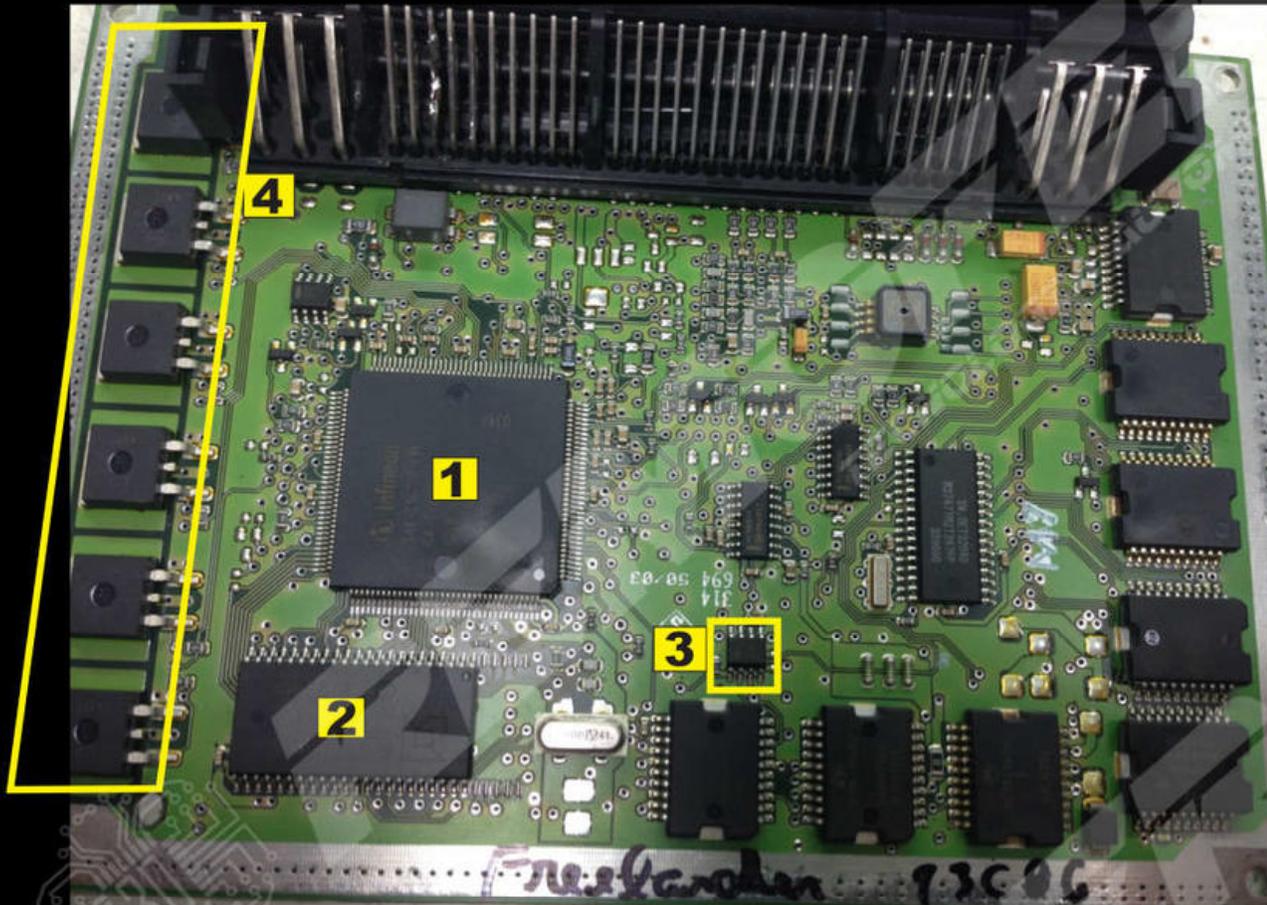
FREELANDER V6

- 1 Processador
- 2 Memória da injeção
- 3 Soic do imobilizador
- 4 Controle das 6 bobinas

Defeito: É muito comum neste carro é que ele falha cilindro e se amarra todo como se fosse bomba de combustível.

Solução: Bobina de ignição com problema. Todos que pegamos apresentam defeito na bobina do meio (olhando de frente para o carro a bobina fica na parte da frente, no cilindro do meio, essa é a bobina que dá problema).

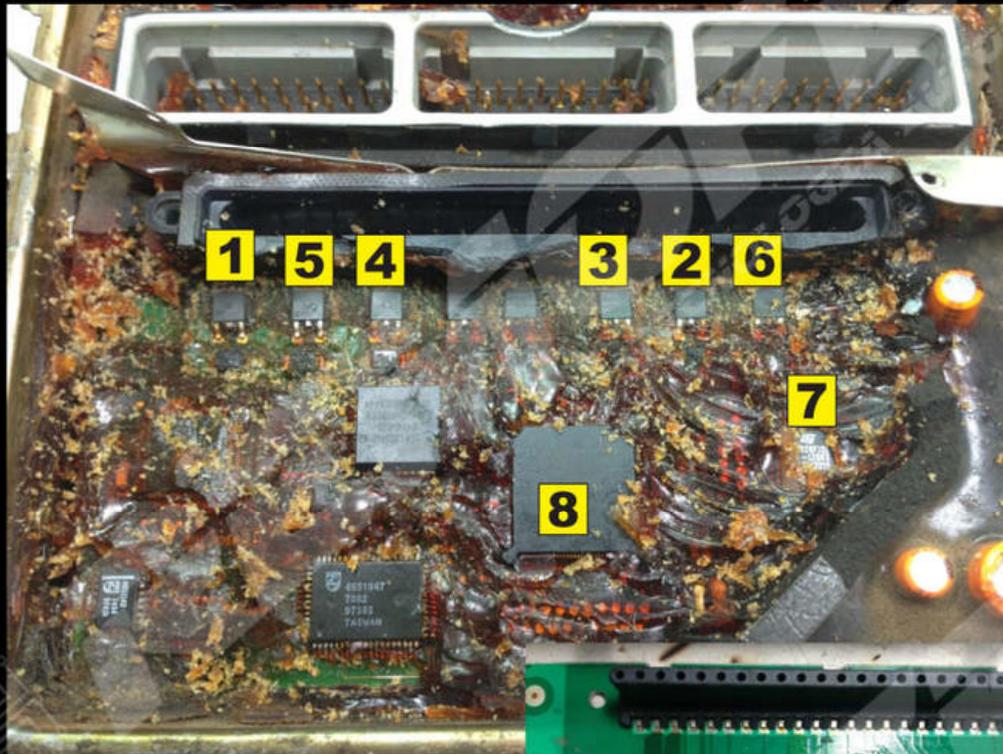
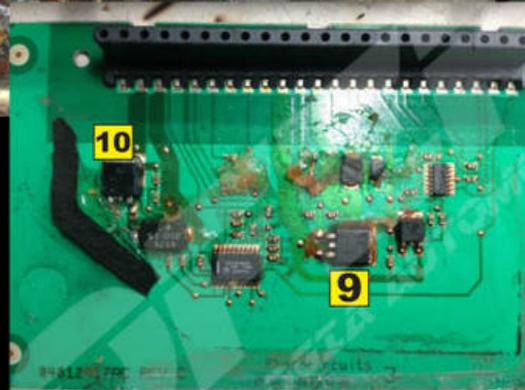
Módulo Dakota 3.9 v6

- 1 Drive bico injetor 1
- 2 Drive bico injetor 2
- 3 Drive bico injetor 3
- 4 Drive bico injetor 4
- 5 Drive bico injetor 5
- 6 Drive bico injetor 6
- 7 Memória injeção m28f010
- 8 Processador principal
- 9 Drive do alternador
- 10 Drive de ignição

Drive de bico
pode coloca
mesmo da
uce avp gol
